## Objectif des visites

Les trois visites avaient pour but de vérifier le bon état des mesures compensatoires (MC4) mises en œuvre dans le cadre du projet de parc photovoltaïque de Porcelette-Diesen – tranches 1 et 2 **en phase d'exploitation**.

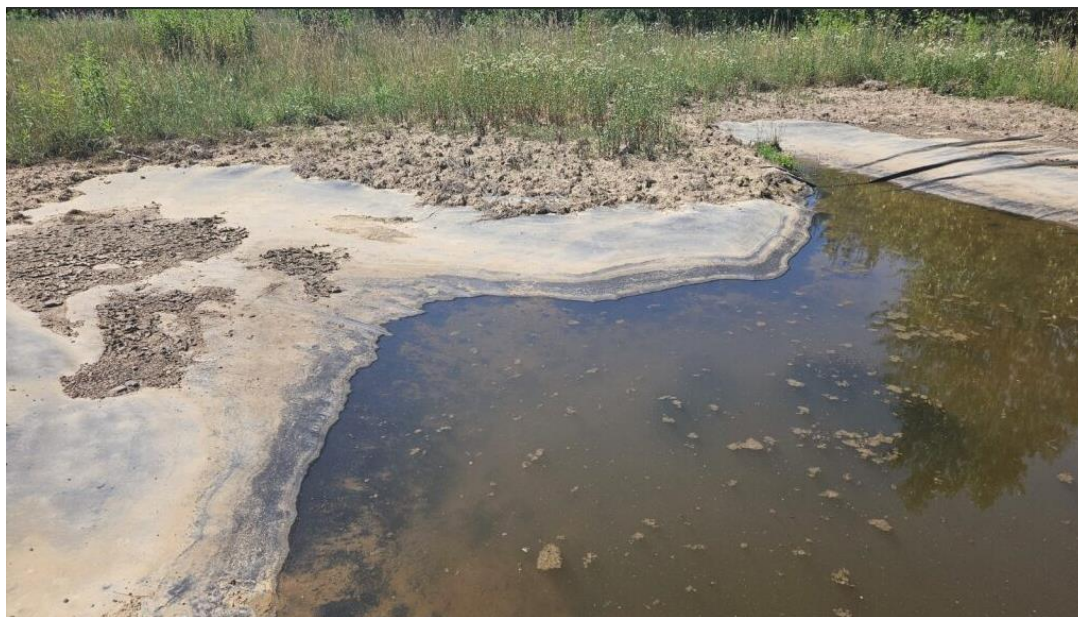
*Mare bâchée au sud*

Les trous présents au niveau de la bâche de la mare du sud ont bien été réparés durant le printemps 2025.

Au moins 2 mâles de Crapaud vert y ont été entendus, de très nombreux têtards étaient présents dans la mare. Quelques têtards de Grenouille commune/rieuse y ont aussi été observés.

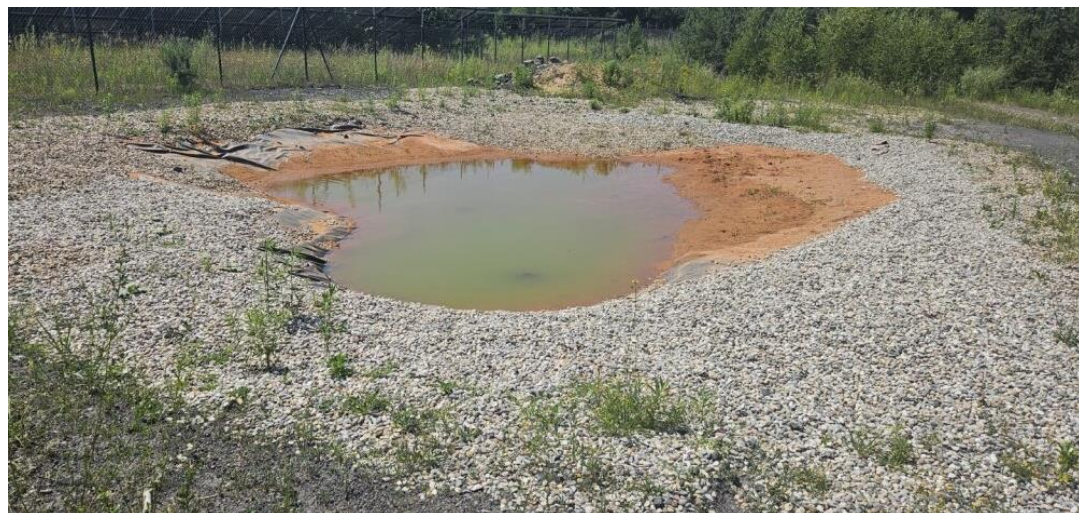
*Mare nouvellement bâchée au nord*

Au moins quatre mâles adultes de Crapaud vert ont été entendus et observés dans la mare située le plus au nord. Une dizaine de jeunes individus de Grenouille commune y ont aussi été observés. De nombreux têtards de Grenouille commune/rieuse y ont été observés.

**La mise en place de la bâche est donc un réel succès pour les amphibiens.**

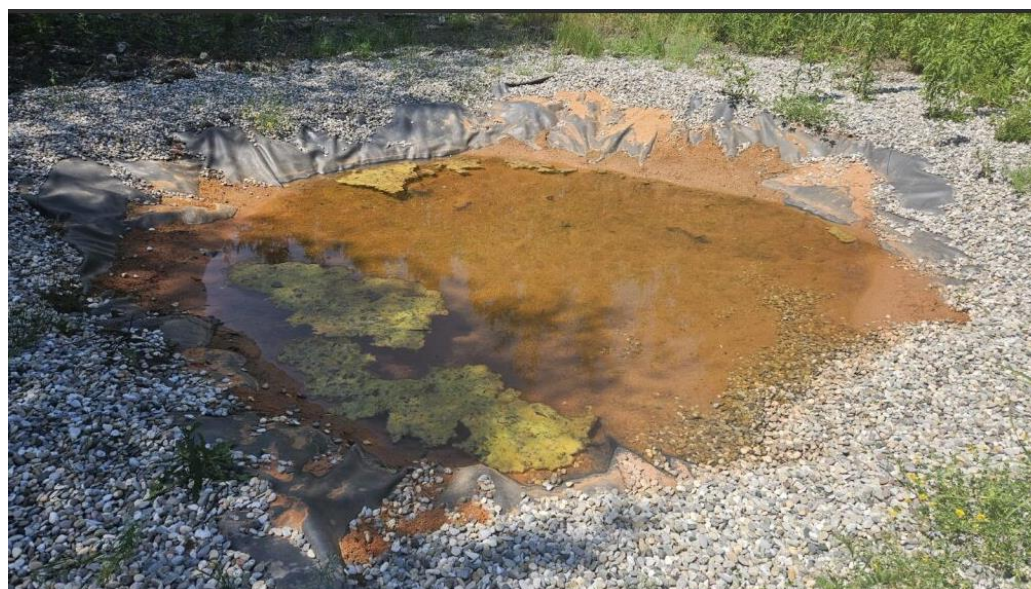
La mare située au nord-ouest, nouvellement bâchée, a fait l'objet d'une taille de la végétation arbustive se développant tout autour d'elle. Aucun amphibien n'a été observé ou entendu en 2025.

Ces deux mares n'ont presque pas vu leur niveau d'eau baisser suite à la sécheresse de l'été 2025, mais de nombreuses algues s'y sont développées.

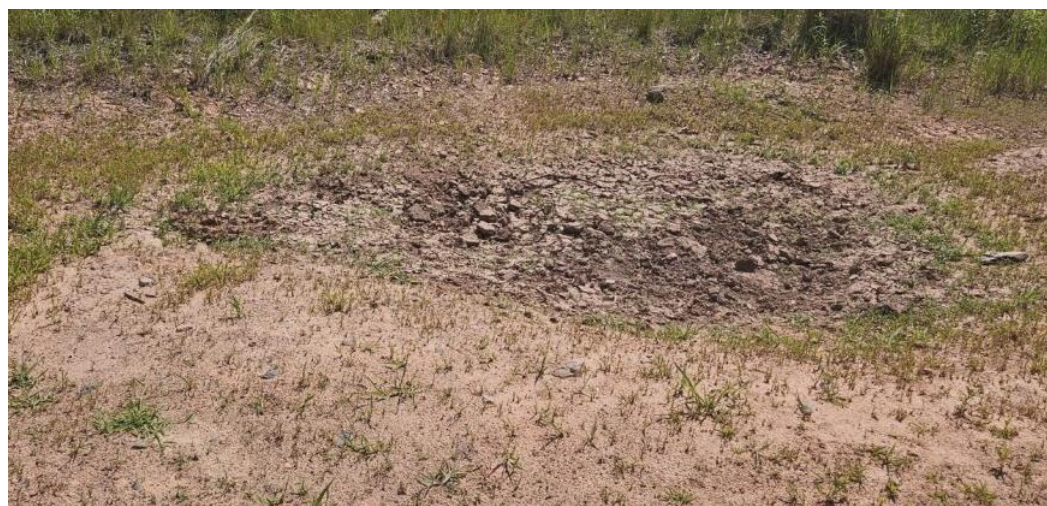
La mare non bâchée située au sud-est du parc a toujours été en eau jusqu'à la sécheresse de l'été 2025 ou elle fut totalement sèche.

*Mare non bâchée au sud-est*

Un mâle de Crapaud vert y a été observé en juin 2025.

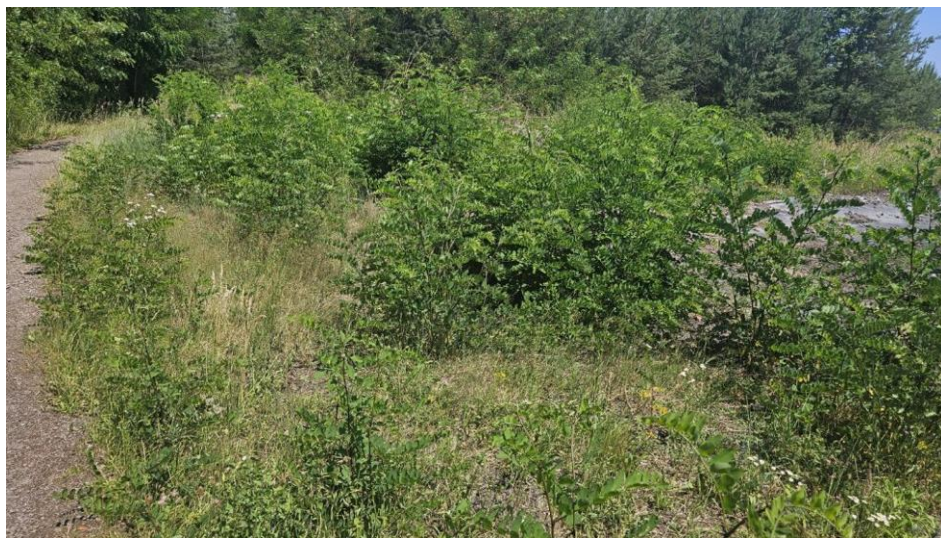
Par endroits, la végétation arbustive s'y développe et il faudra donc à moyen terme la couper, essentiellement au niveau de la mare bâchée nord-ouest, une coupe a été effectuée au printemps 2025, mais les Robiniers faux-acacias se sont très rapidement redéveloppés, il faudra rapidement les tailler.

*Plants de Robinier faux-acacia autour de la grande mare bâchée au nord-ouest durant l'été 2025*
