SYNDICAT MIXTE PORTUAIRE ESTUAIRE  
ROYAN OCEAN LA PALMYRE

Port de La Palmyre Bonne Anse

**Lot n°1**  
**Carnet de profils**

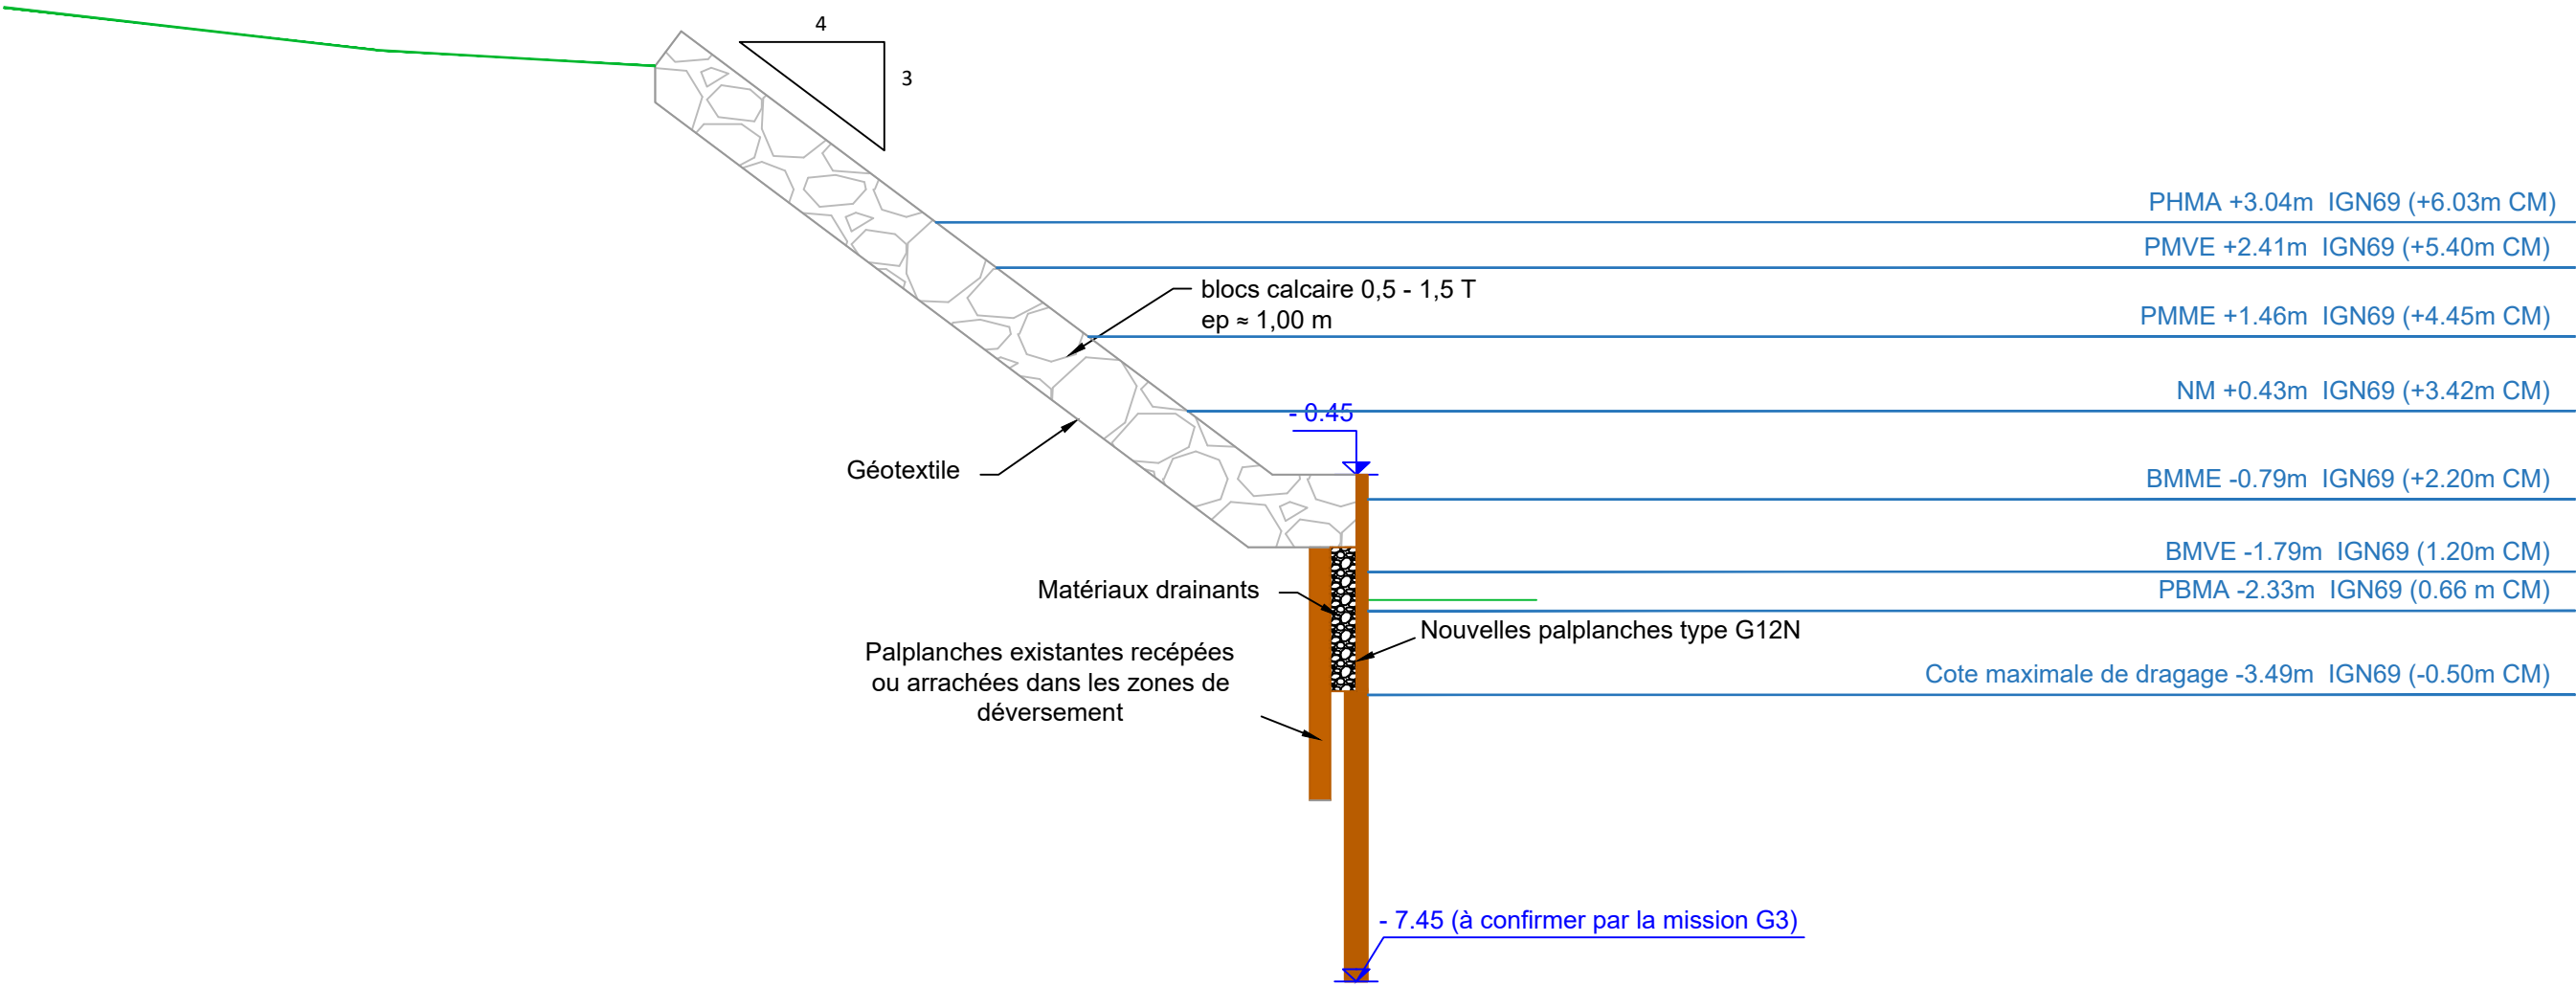
# Profil type pente 4/3

## Implantation nouveau rideau de palplanches

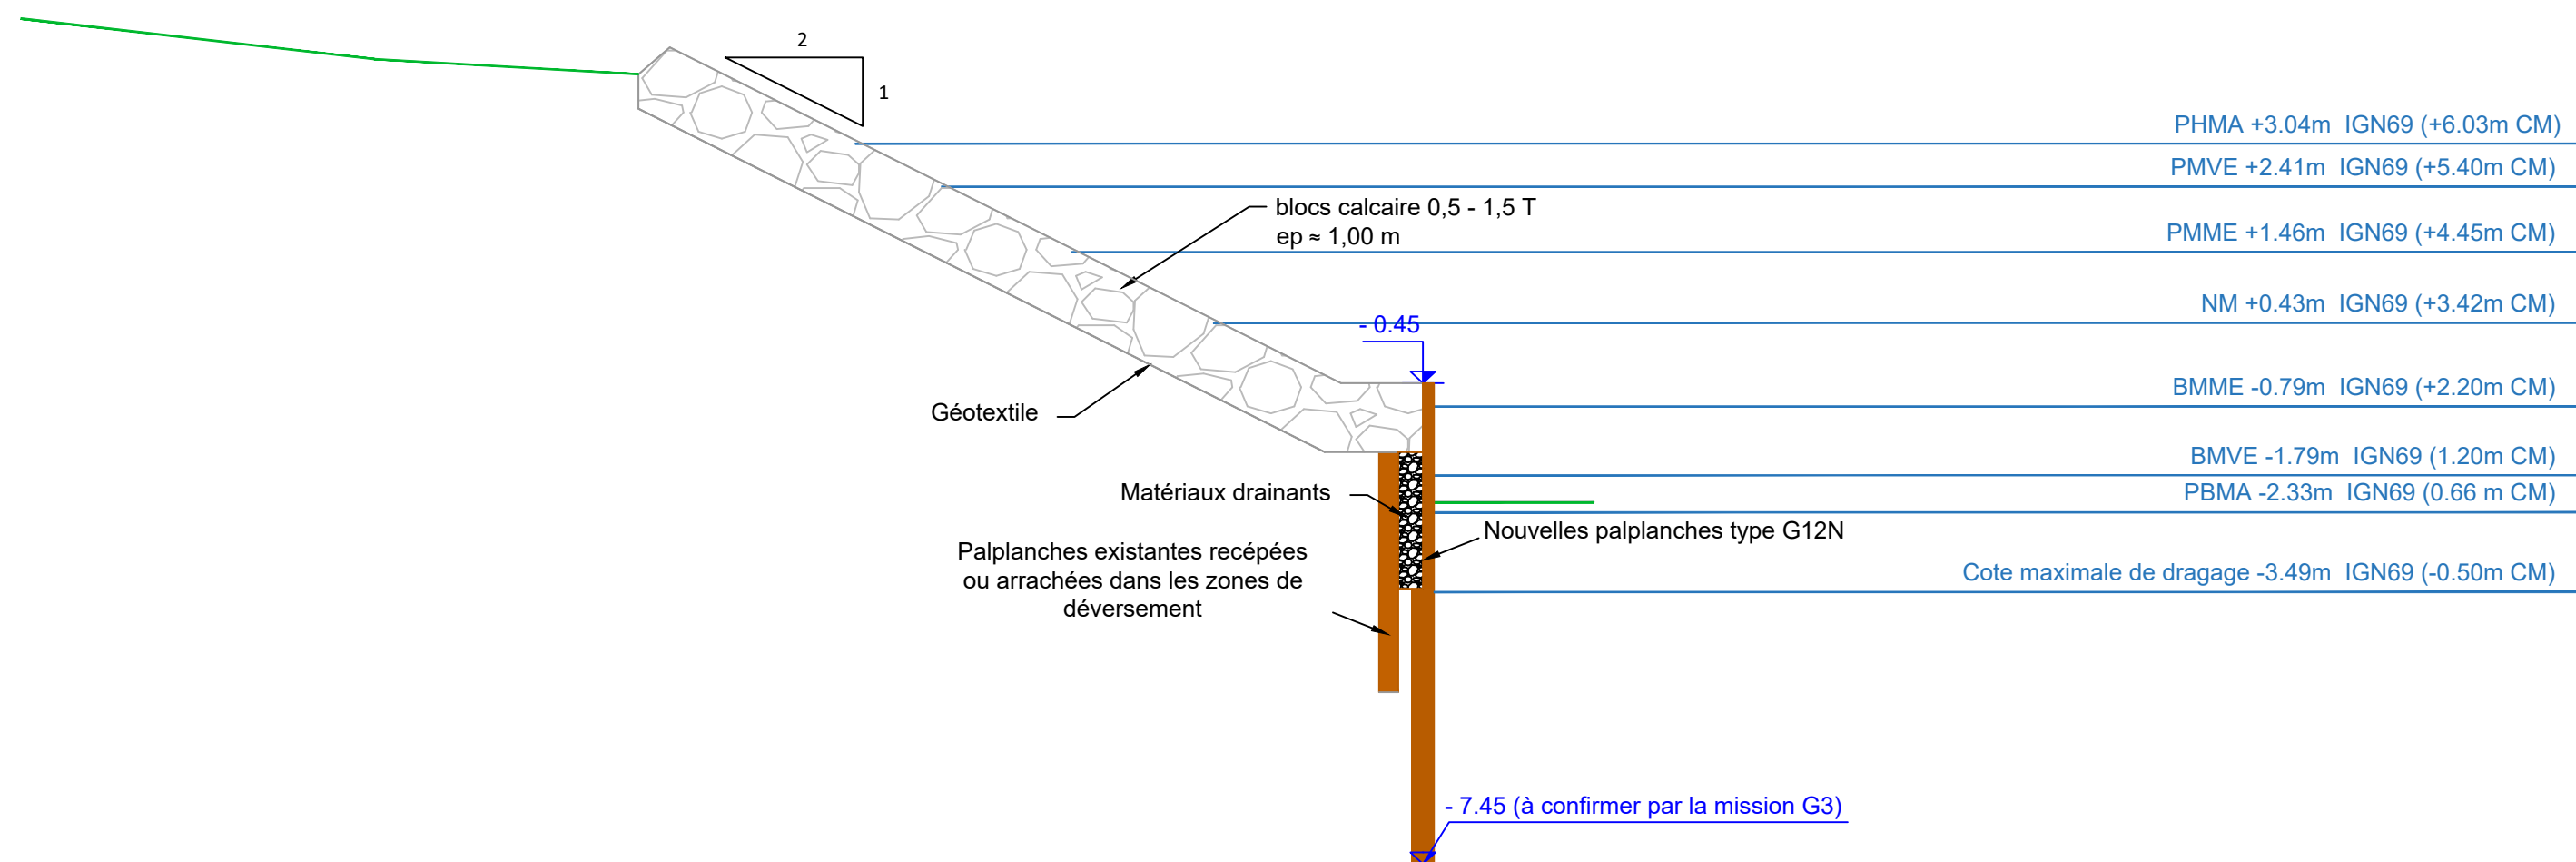
# Profil type pente 2/1

## Implantation nouveau rideau de palplanches

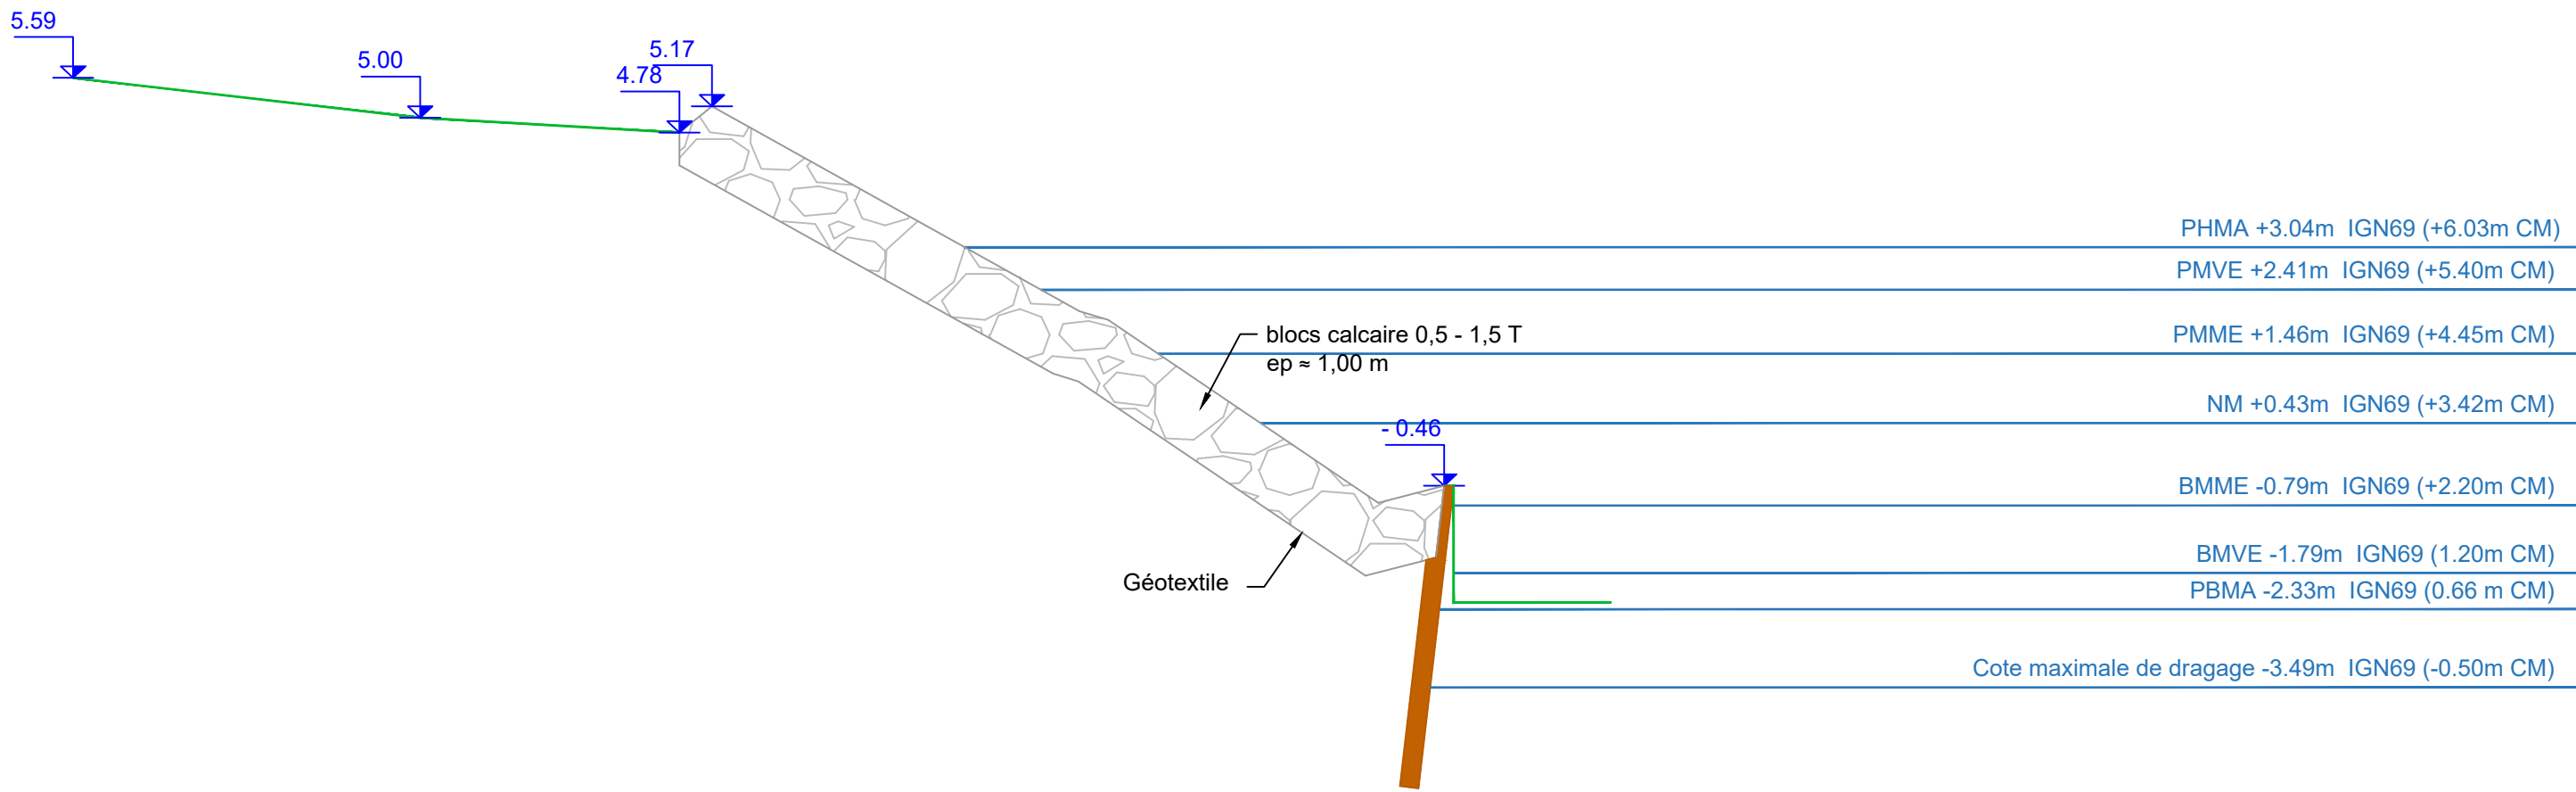
Lot n°1 - Tranche ferme  
Secteur 1 - Profil n°15  
existant

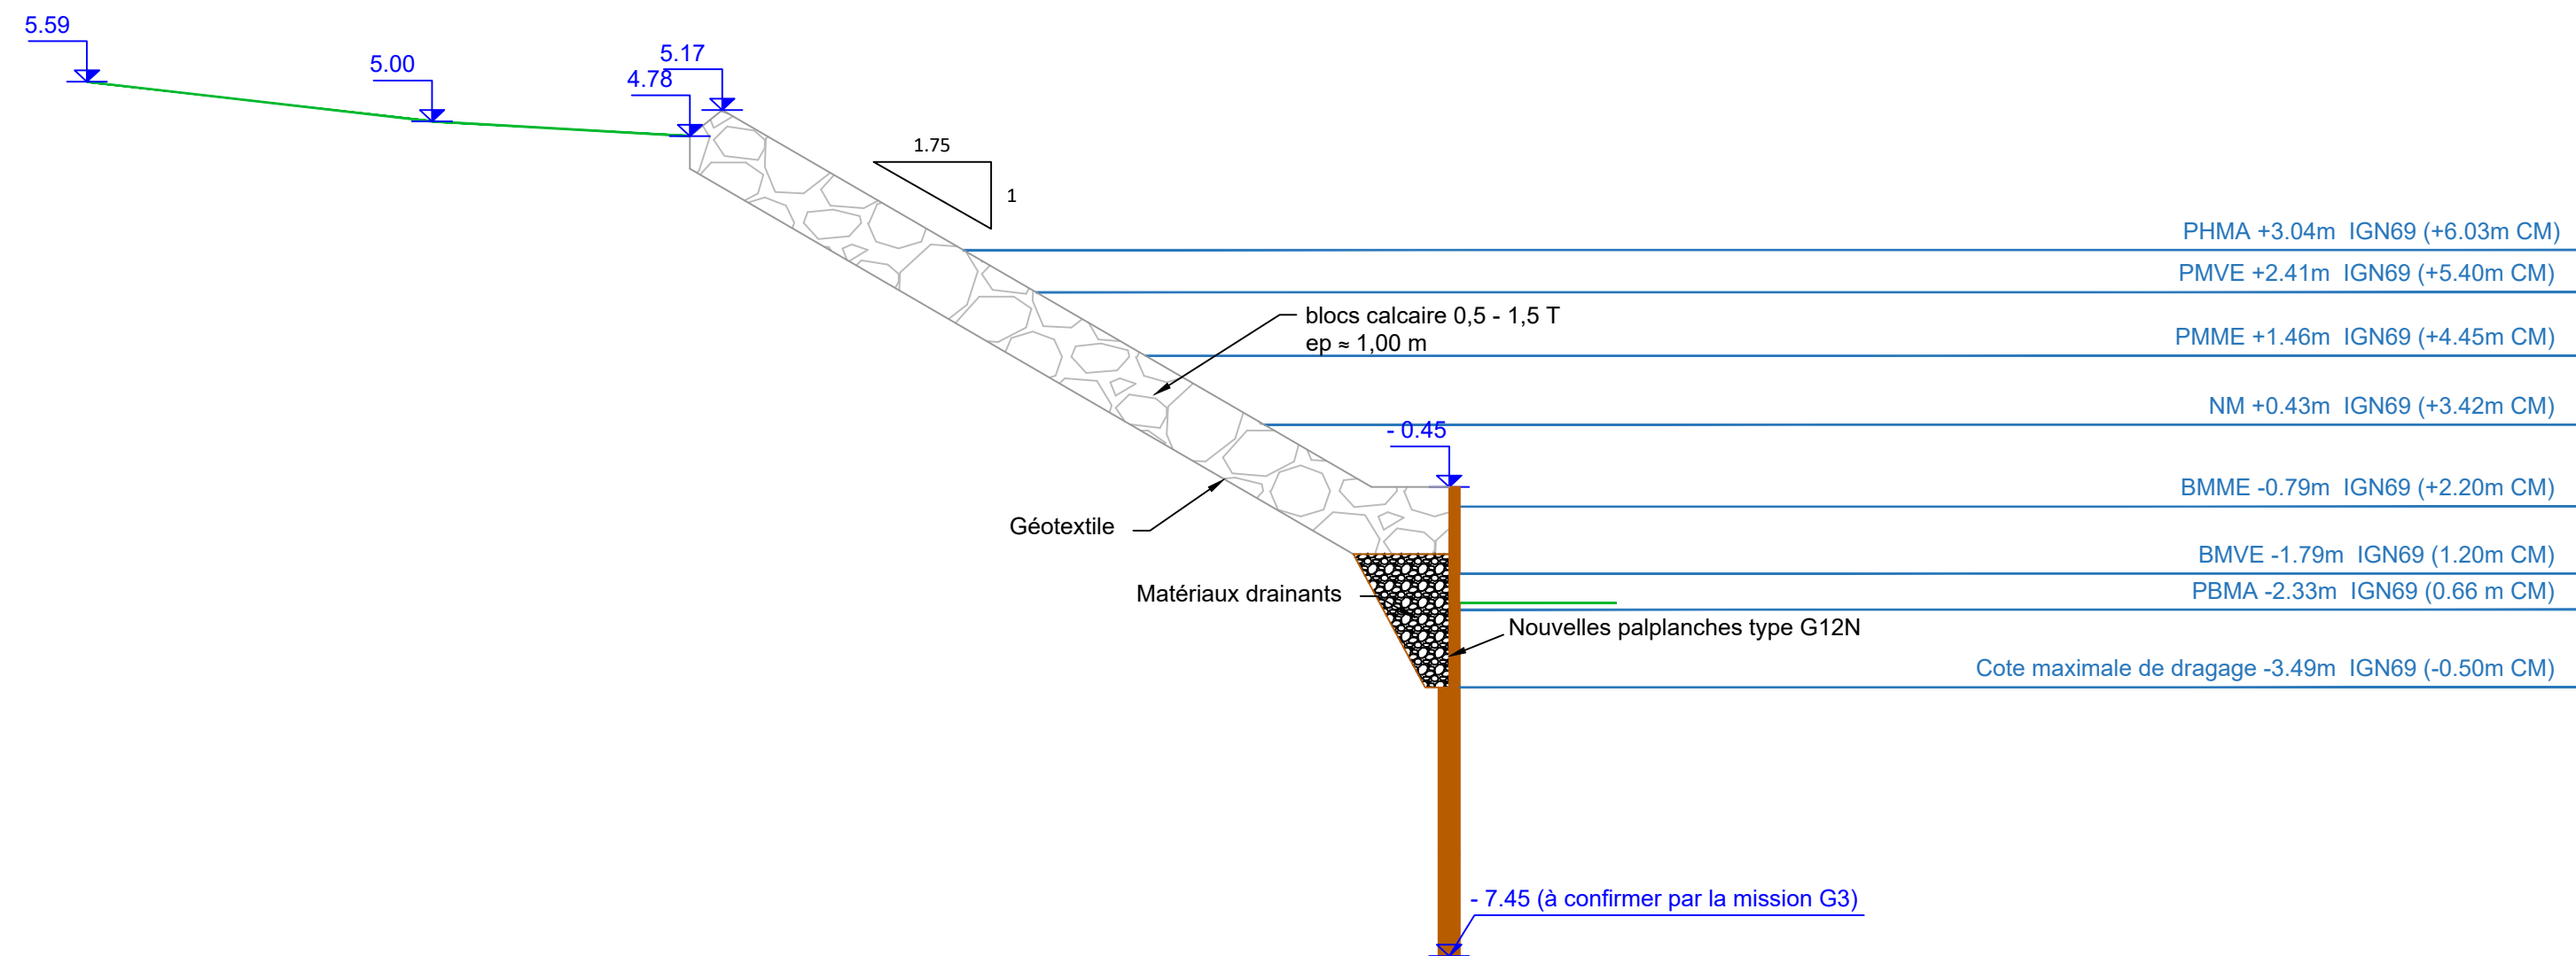
Lot n°1 - Tranche ferme  
Secteur 1 - Profil n°15  
Implantation nouveau rideau de palplanches

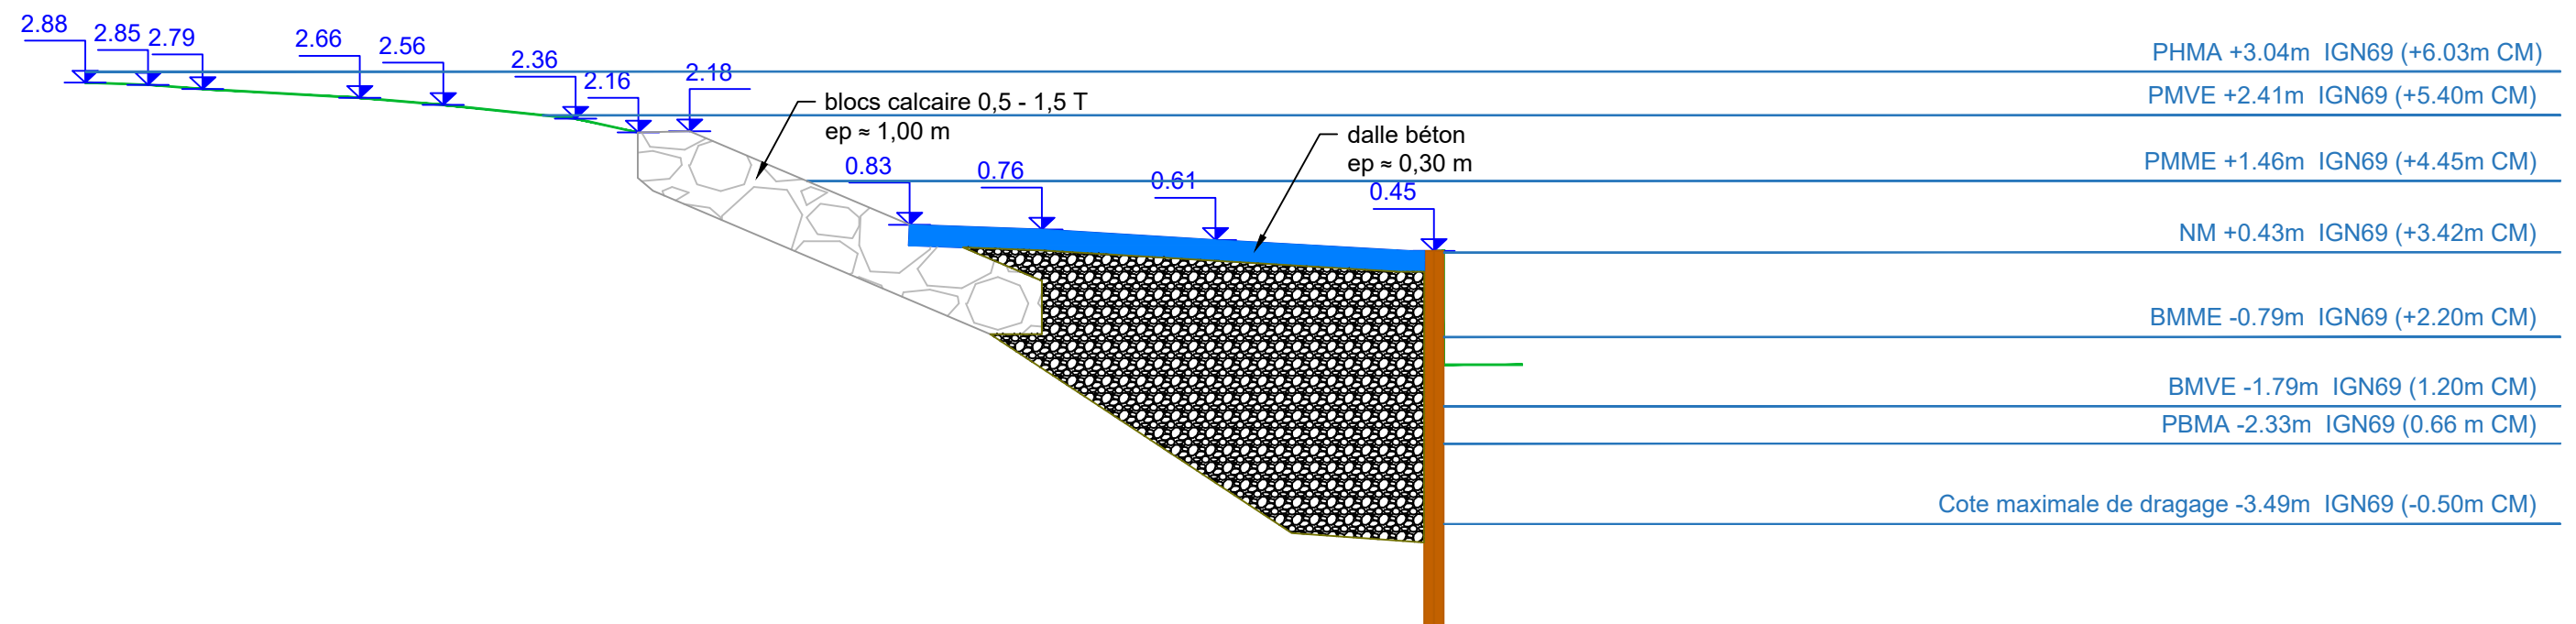
# Lot n°1 - Tranche ferme

## Secteur 1 - Profil n°19

existant

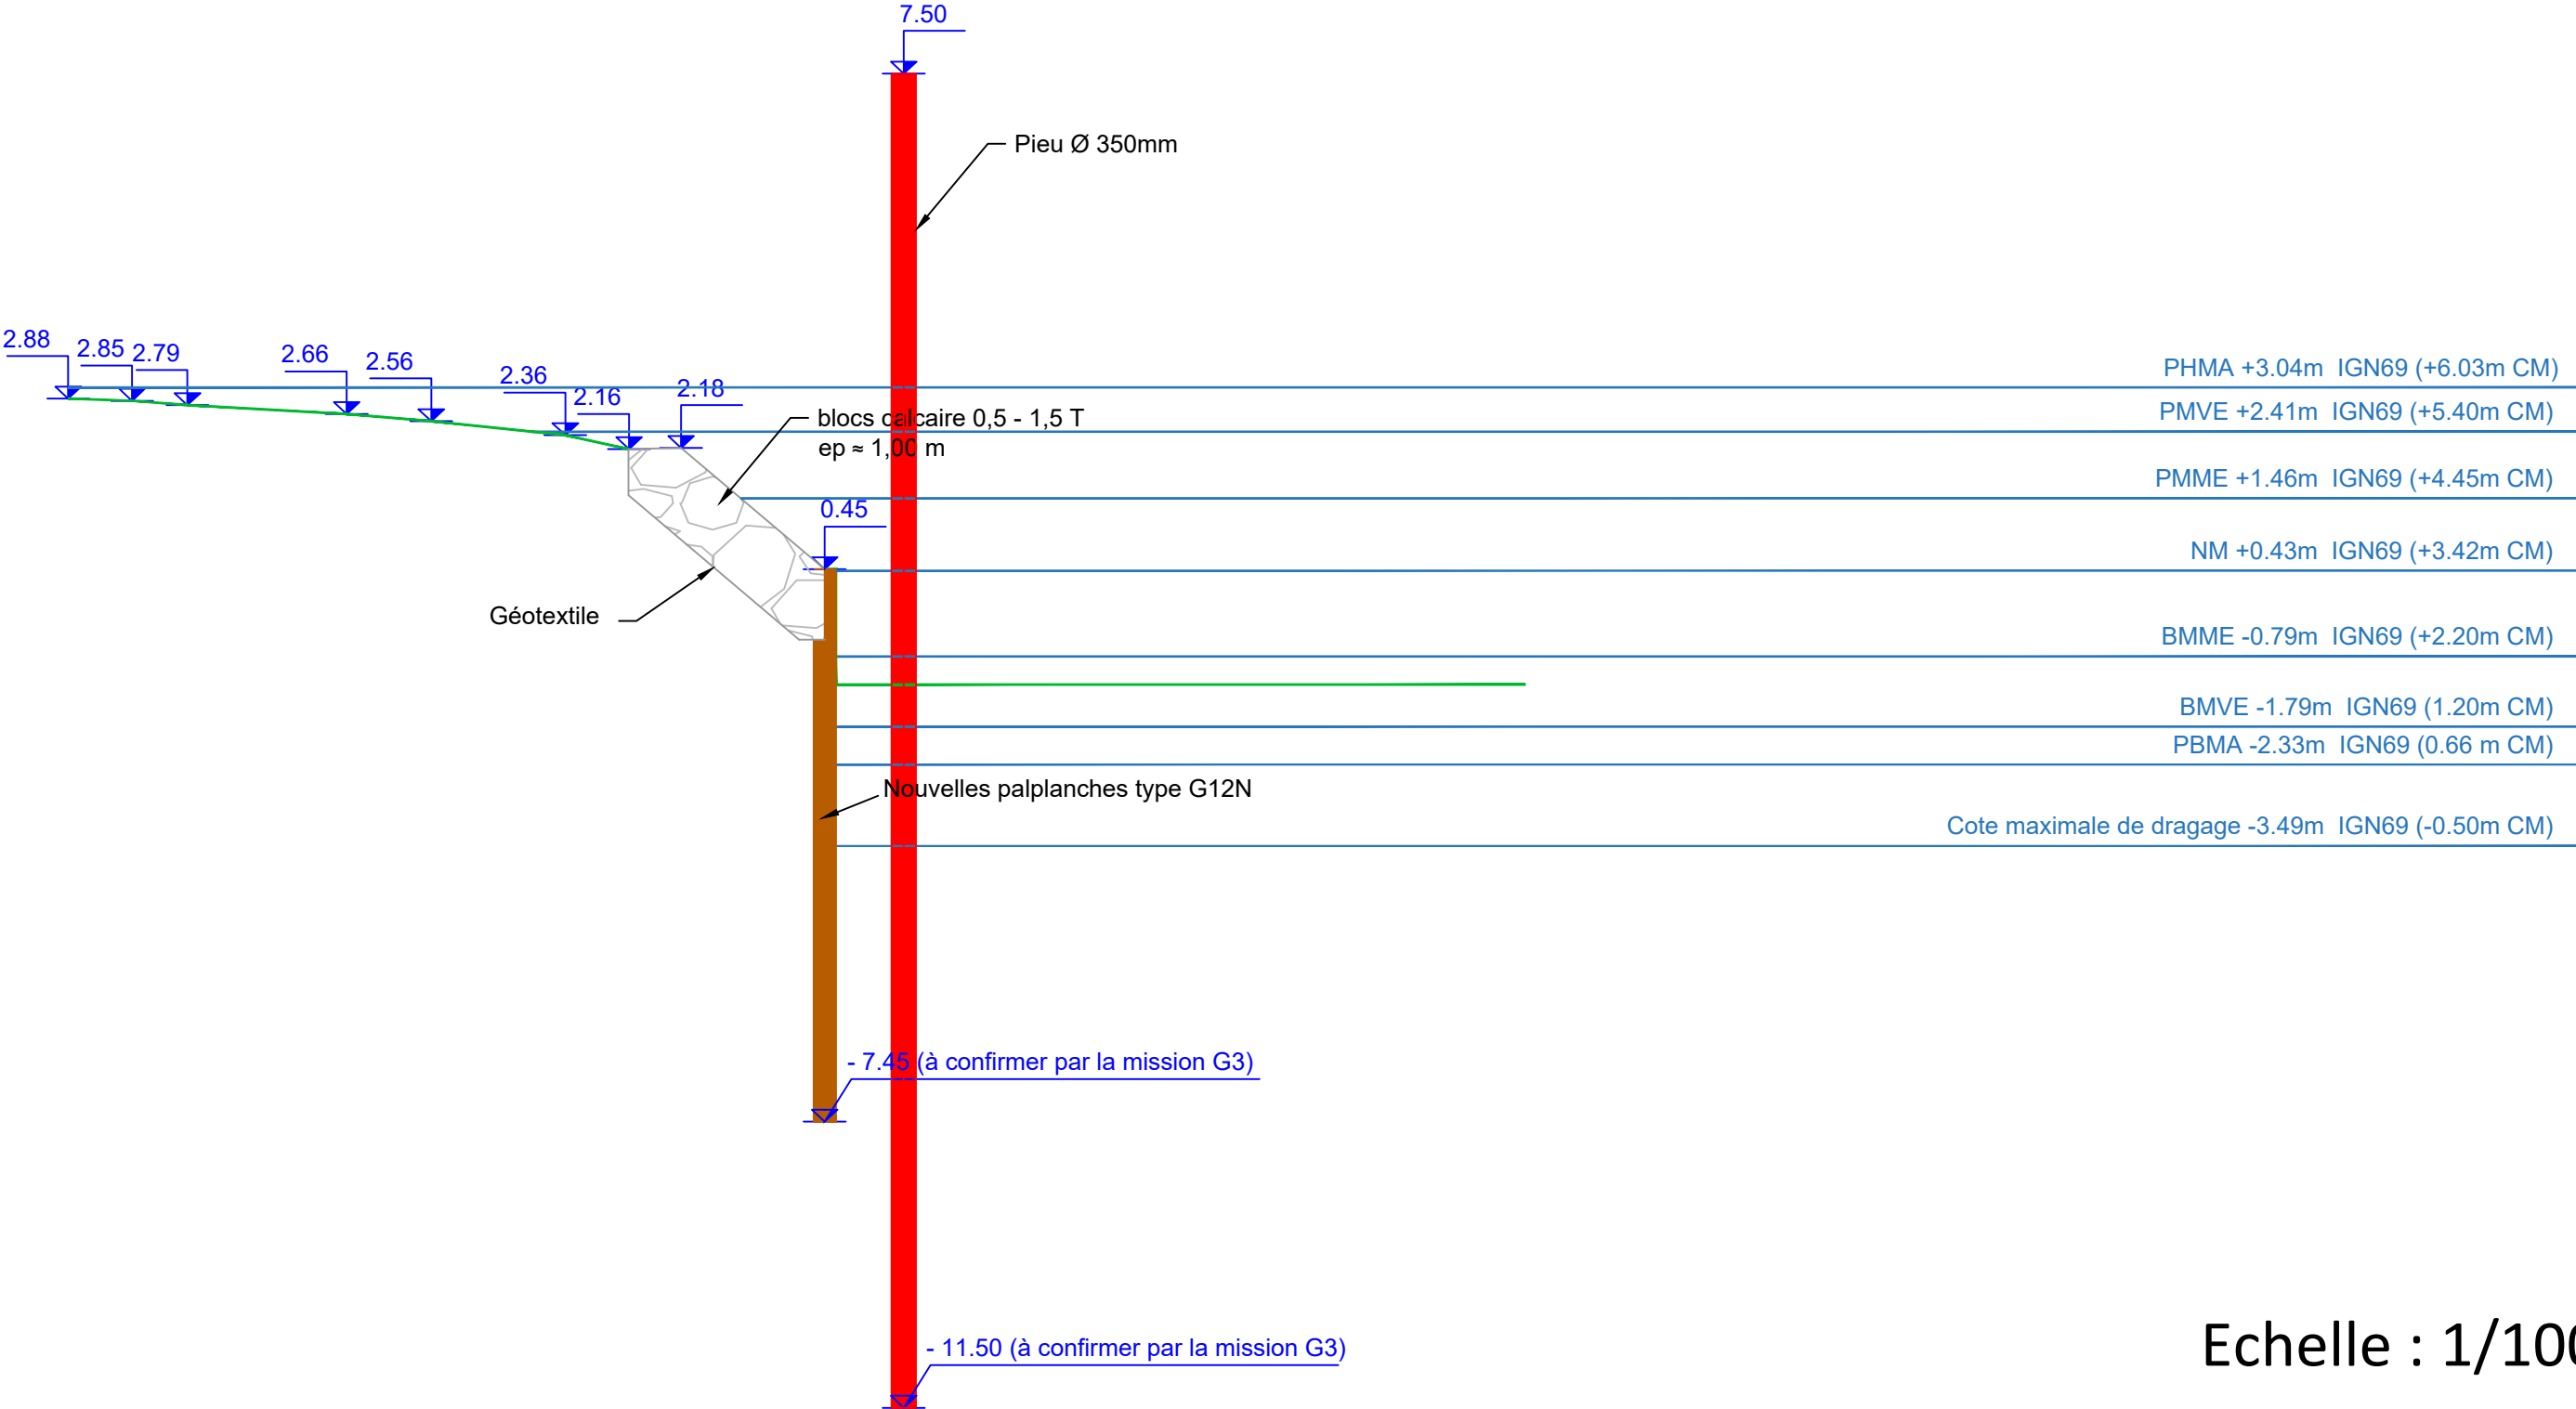
Lot n°1 - Tranche ferme  
Secteur 1 - Profil n°19  
Implantation nouveau rideau de palplanches

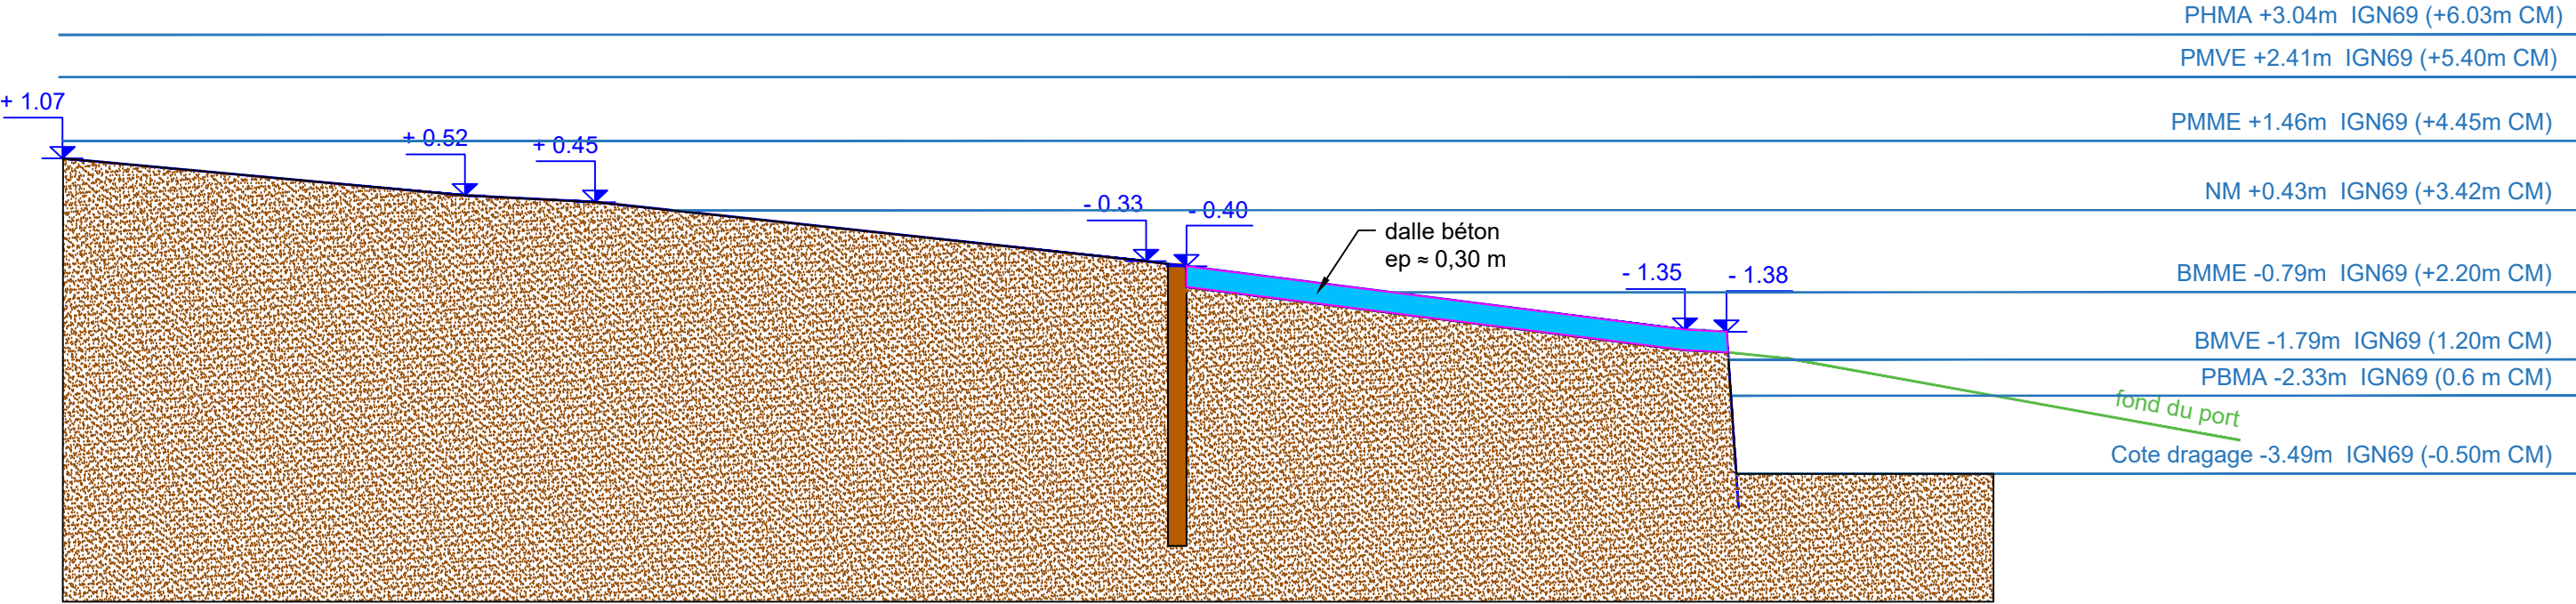
Lot n°1 - Tranche ferme  
Secteur 1 - Profil n°20 "cale des pêcheurs"  
existant

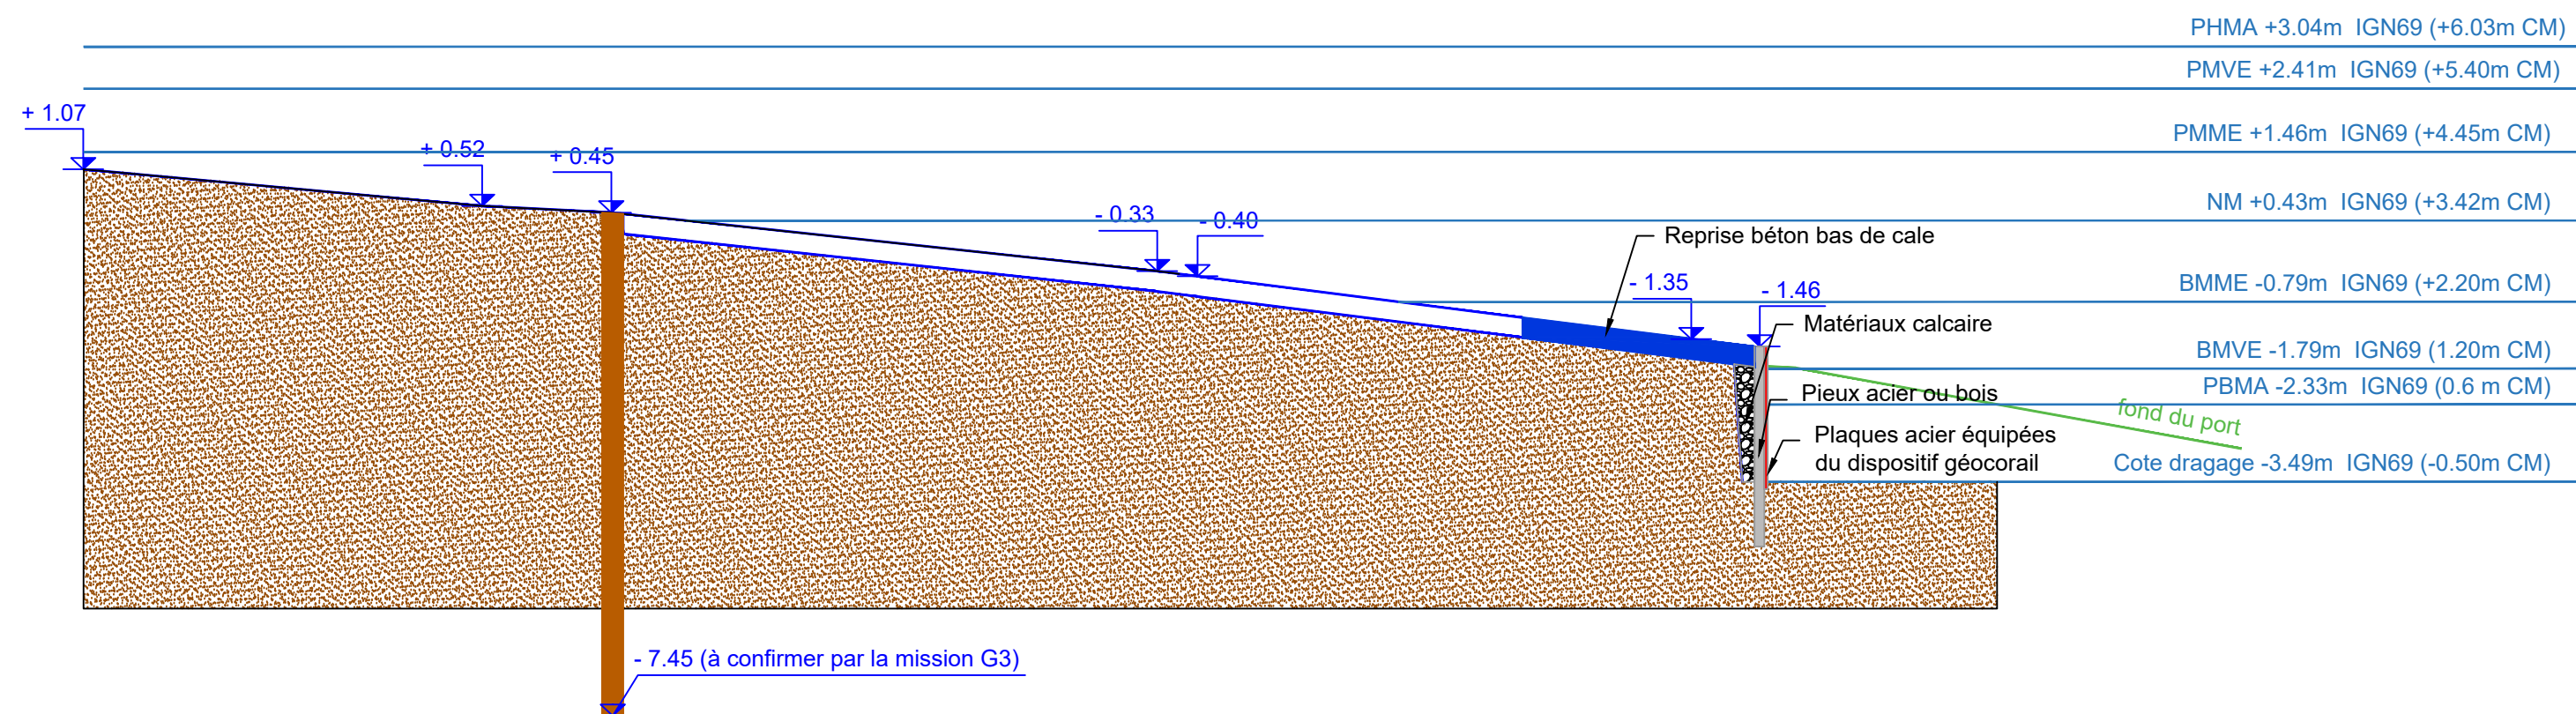
Lot n°1 - Tranche ferme  
Secteur 1 - Profil n°20 "cale des pêcheurs"  
avec dispositif "Géocorail" (hors marché)

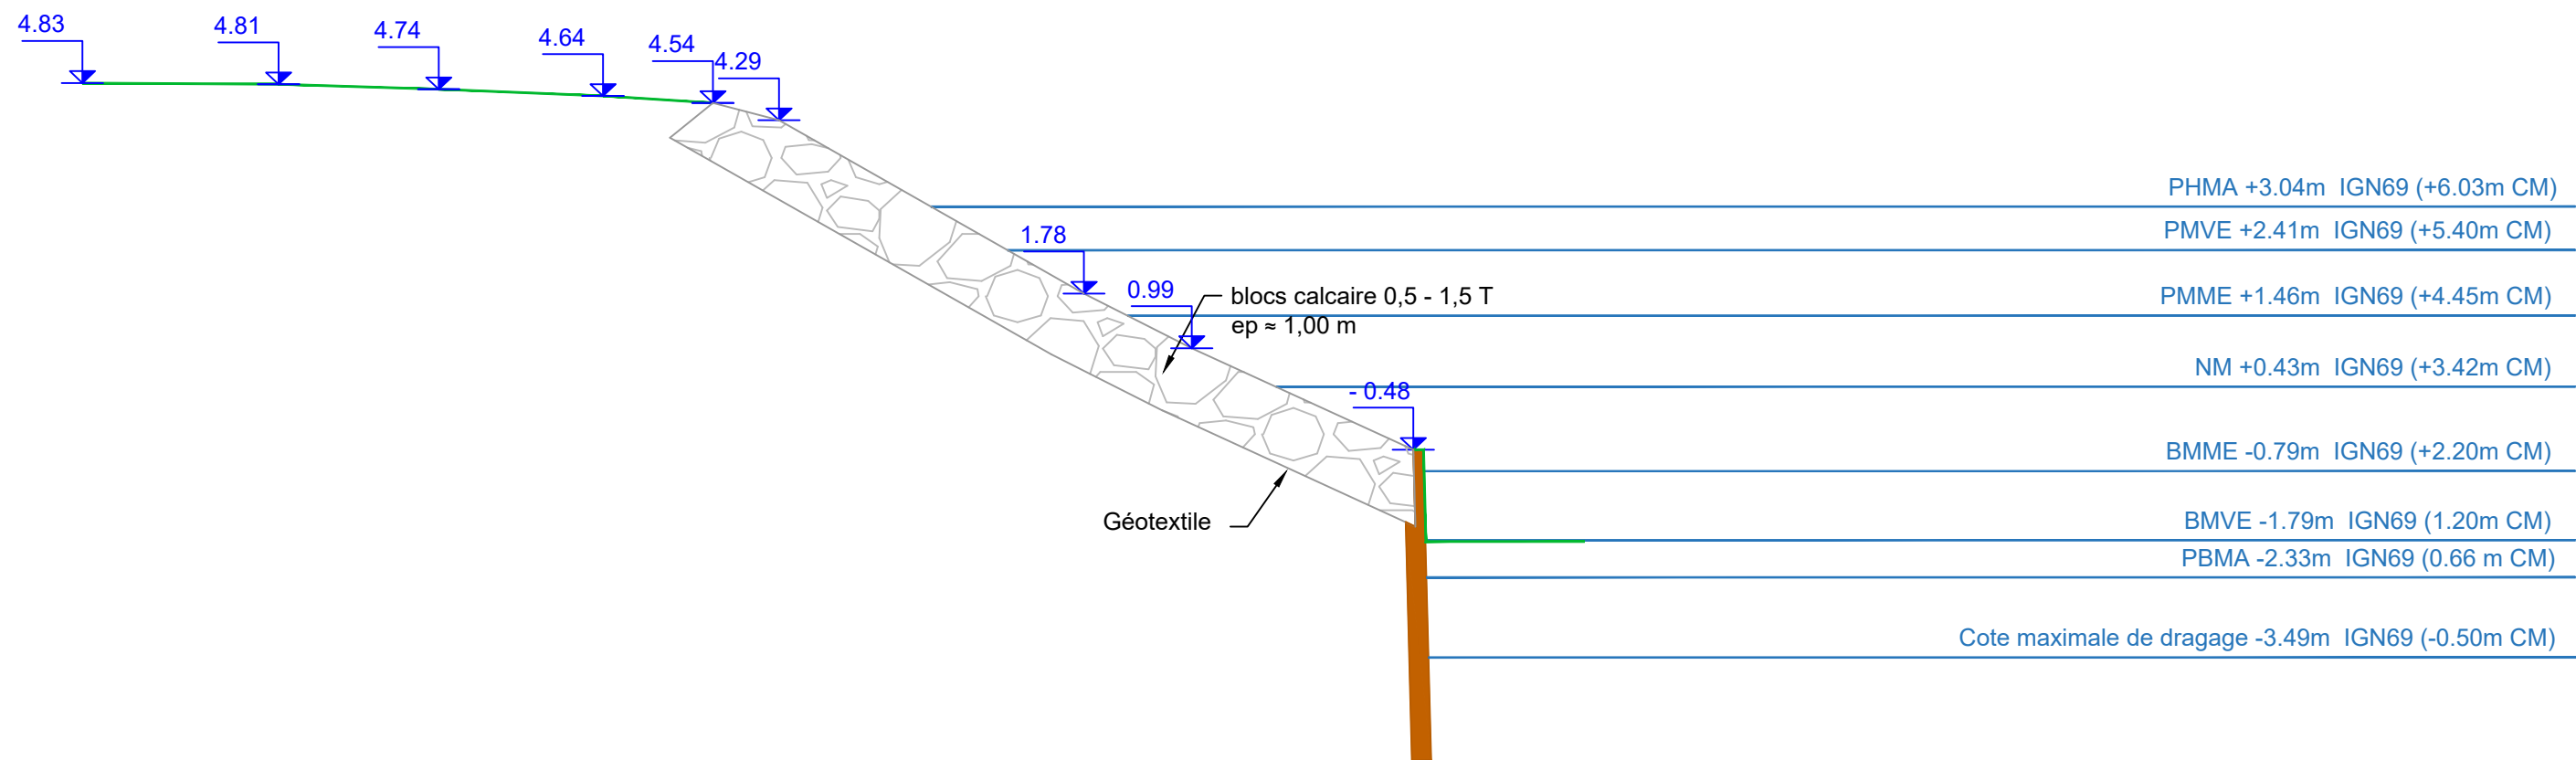
Lot n°1 - Tranche ferme  
Secteur 2 - Profil n°05  
existant

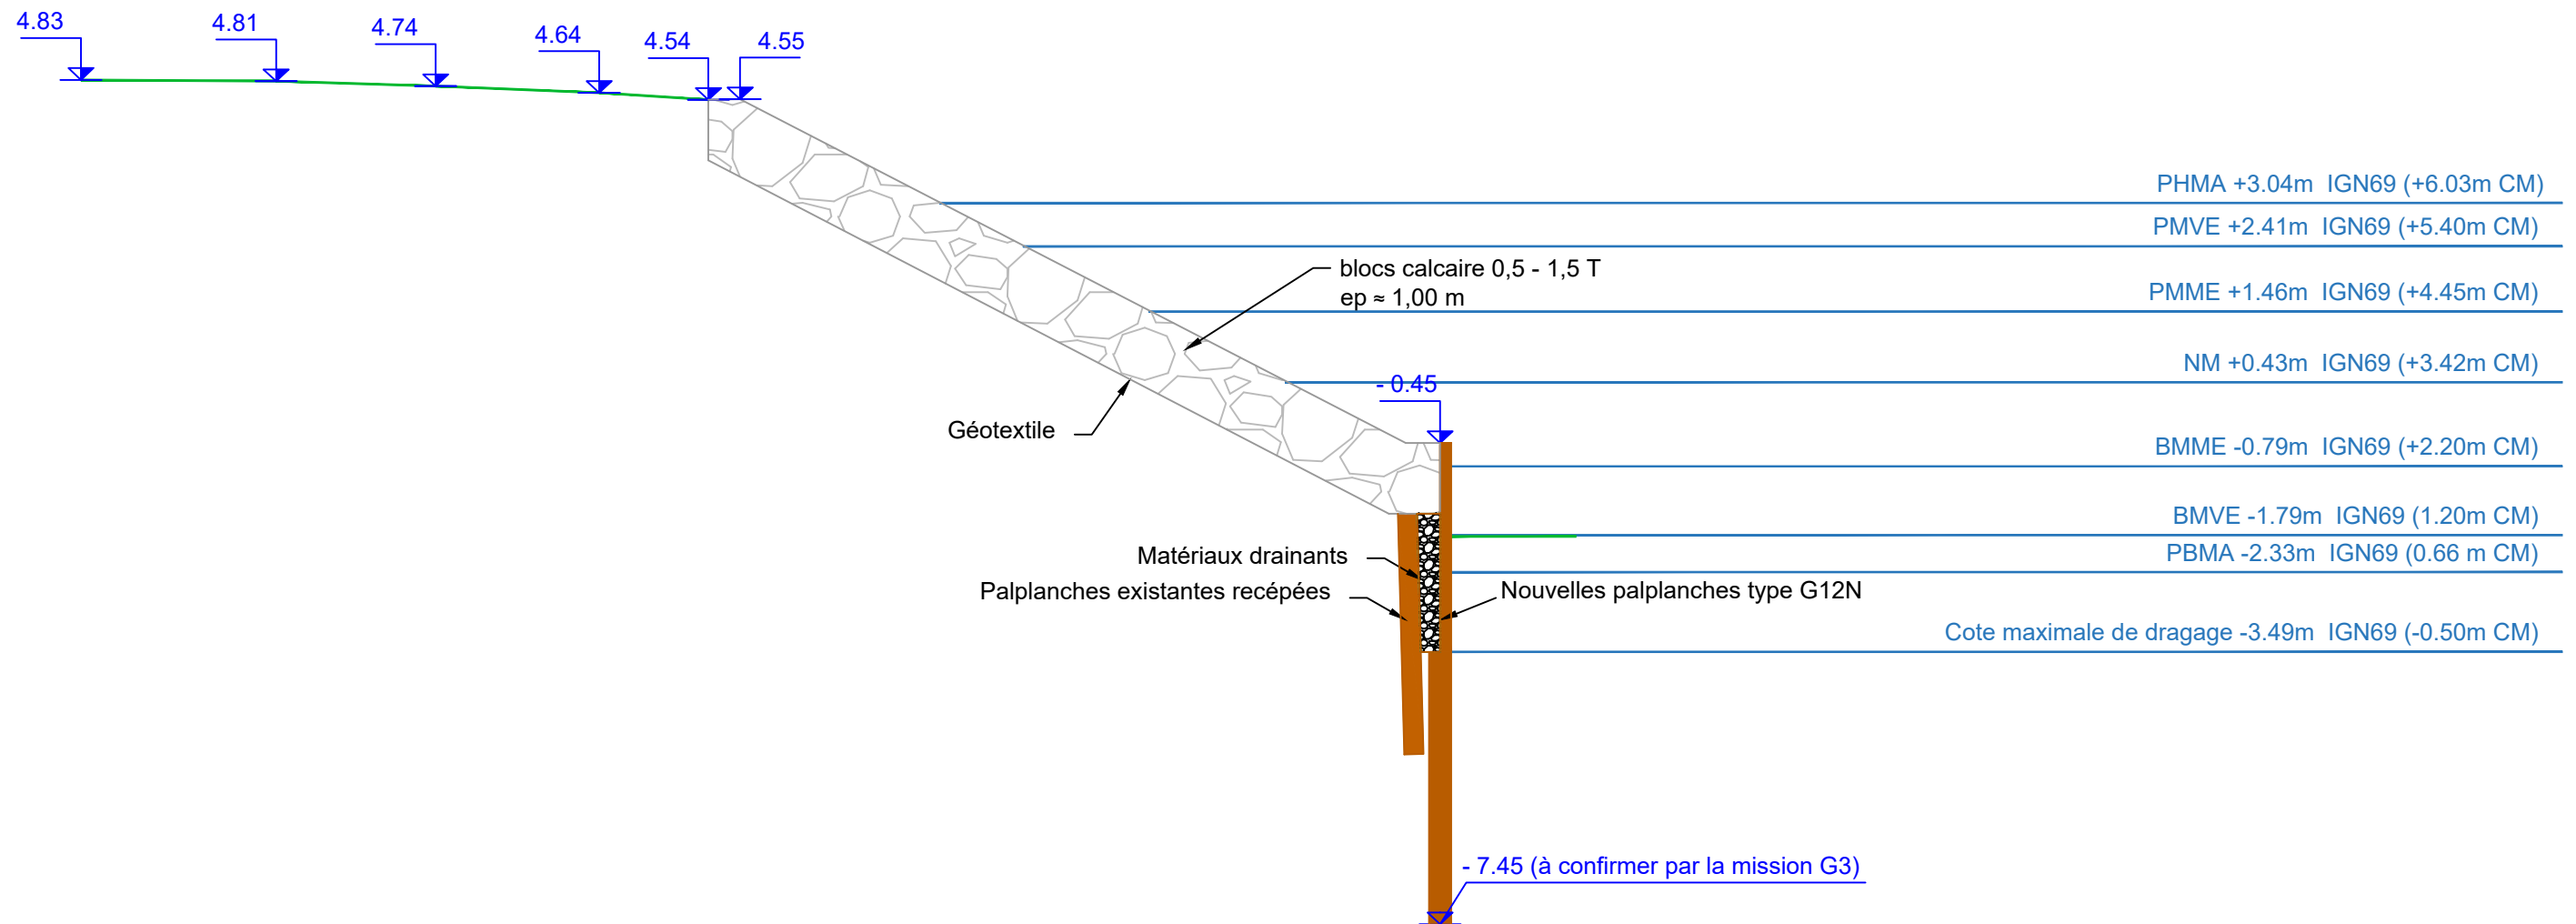
# Lot n°1 - Tranche Ferme

## Secteur 2 - Profil n°05

### Implantation nouveau rideau de palplanches
