SYNDICAT MIXTE PORTUAIRE ESTUAIRE  
ROYAN OCEAN LA PALMYRE

Port de La Palmyre Bonne Anse

**Lot n°1**  
**Carnet de profils**

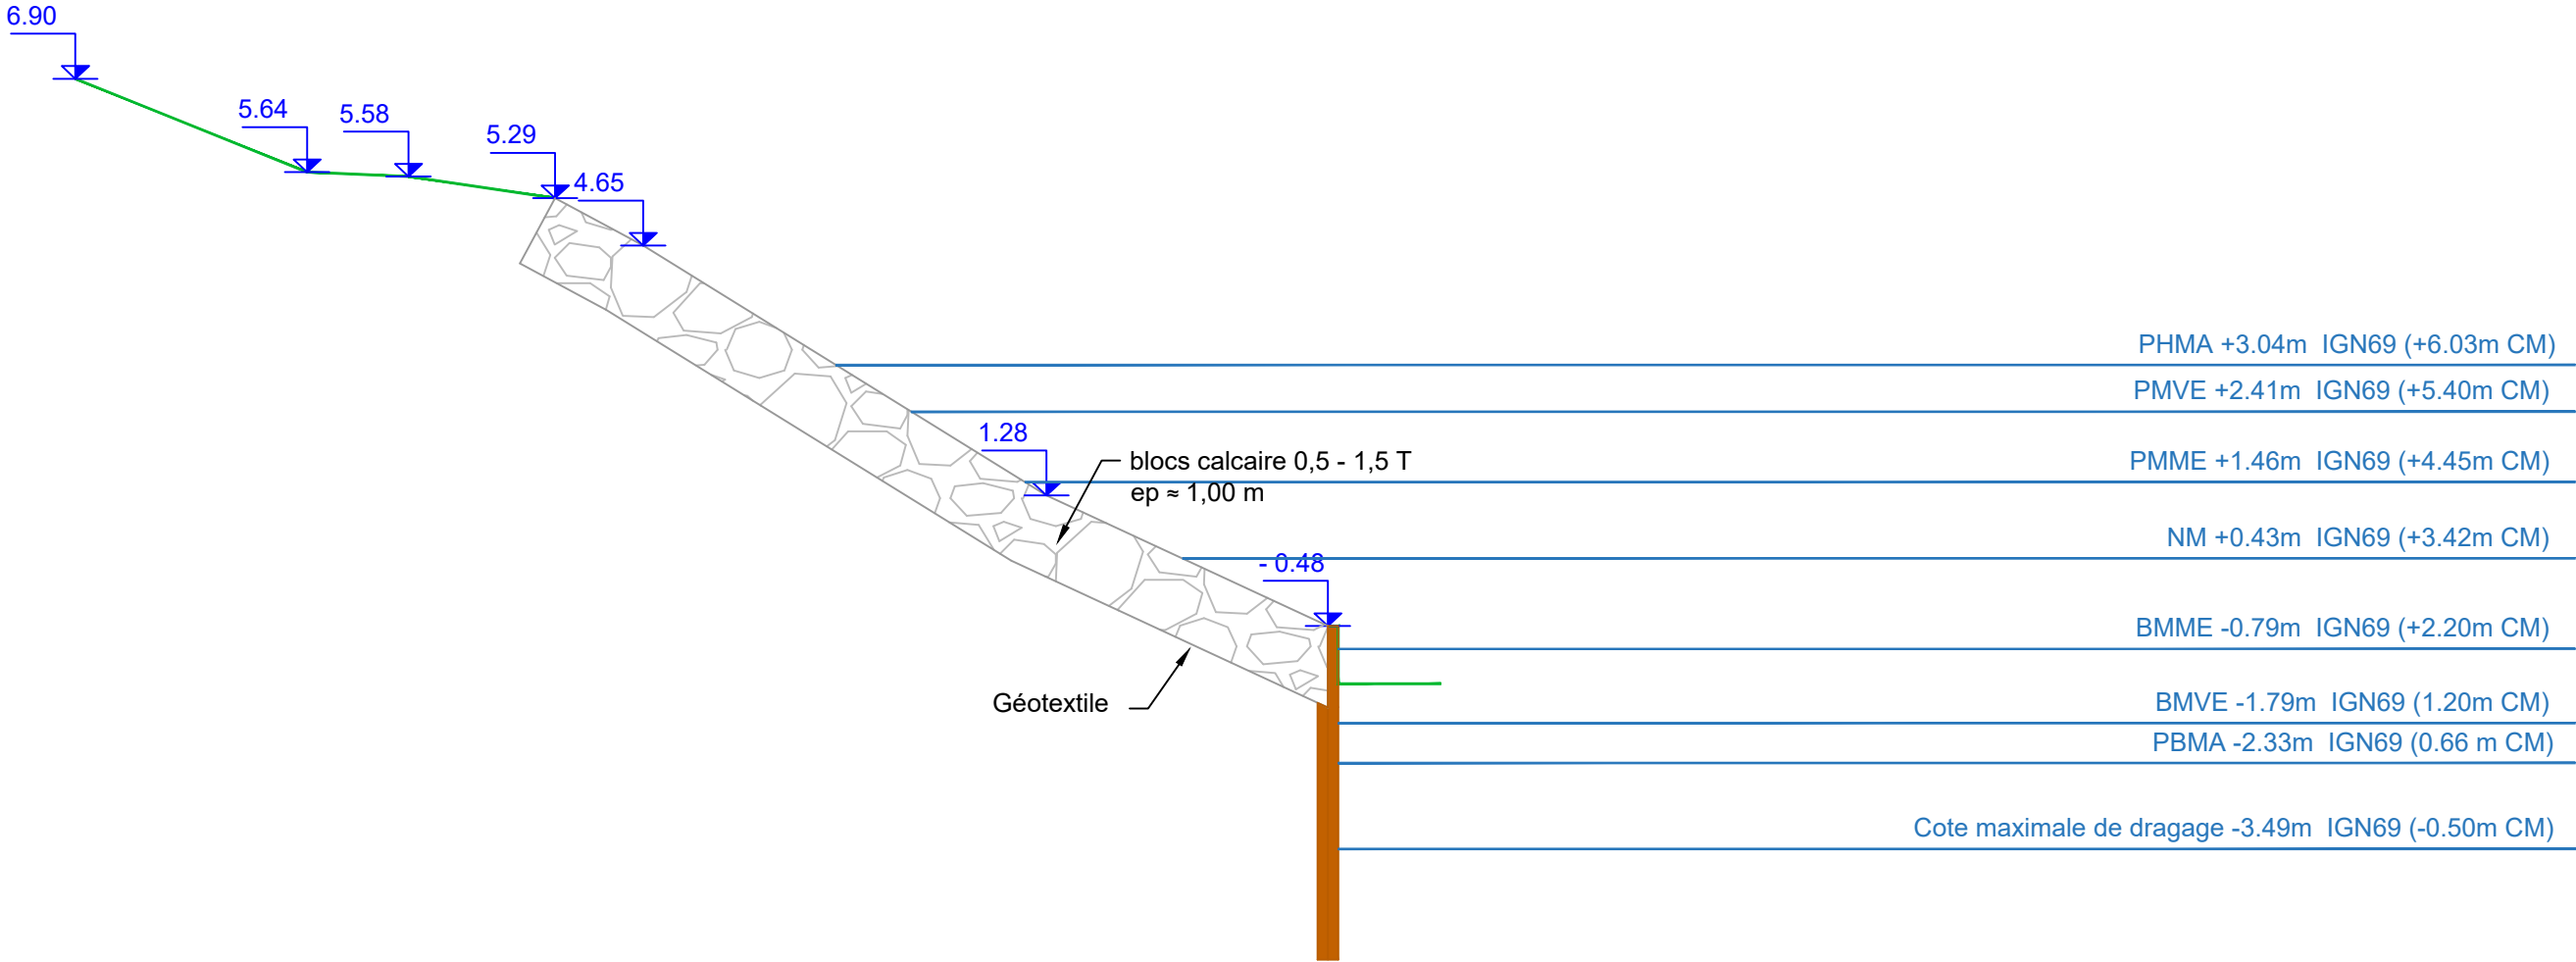
Lot n°1 - Tranche optionnelle n°1  
Secteur 3 - Profil n°08  
existant

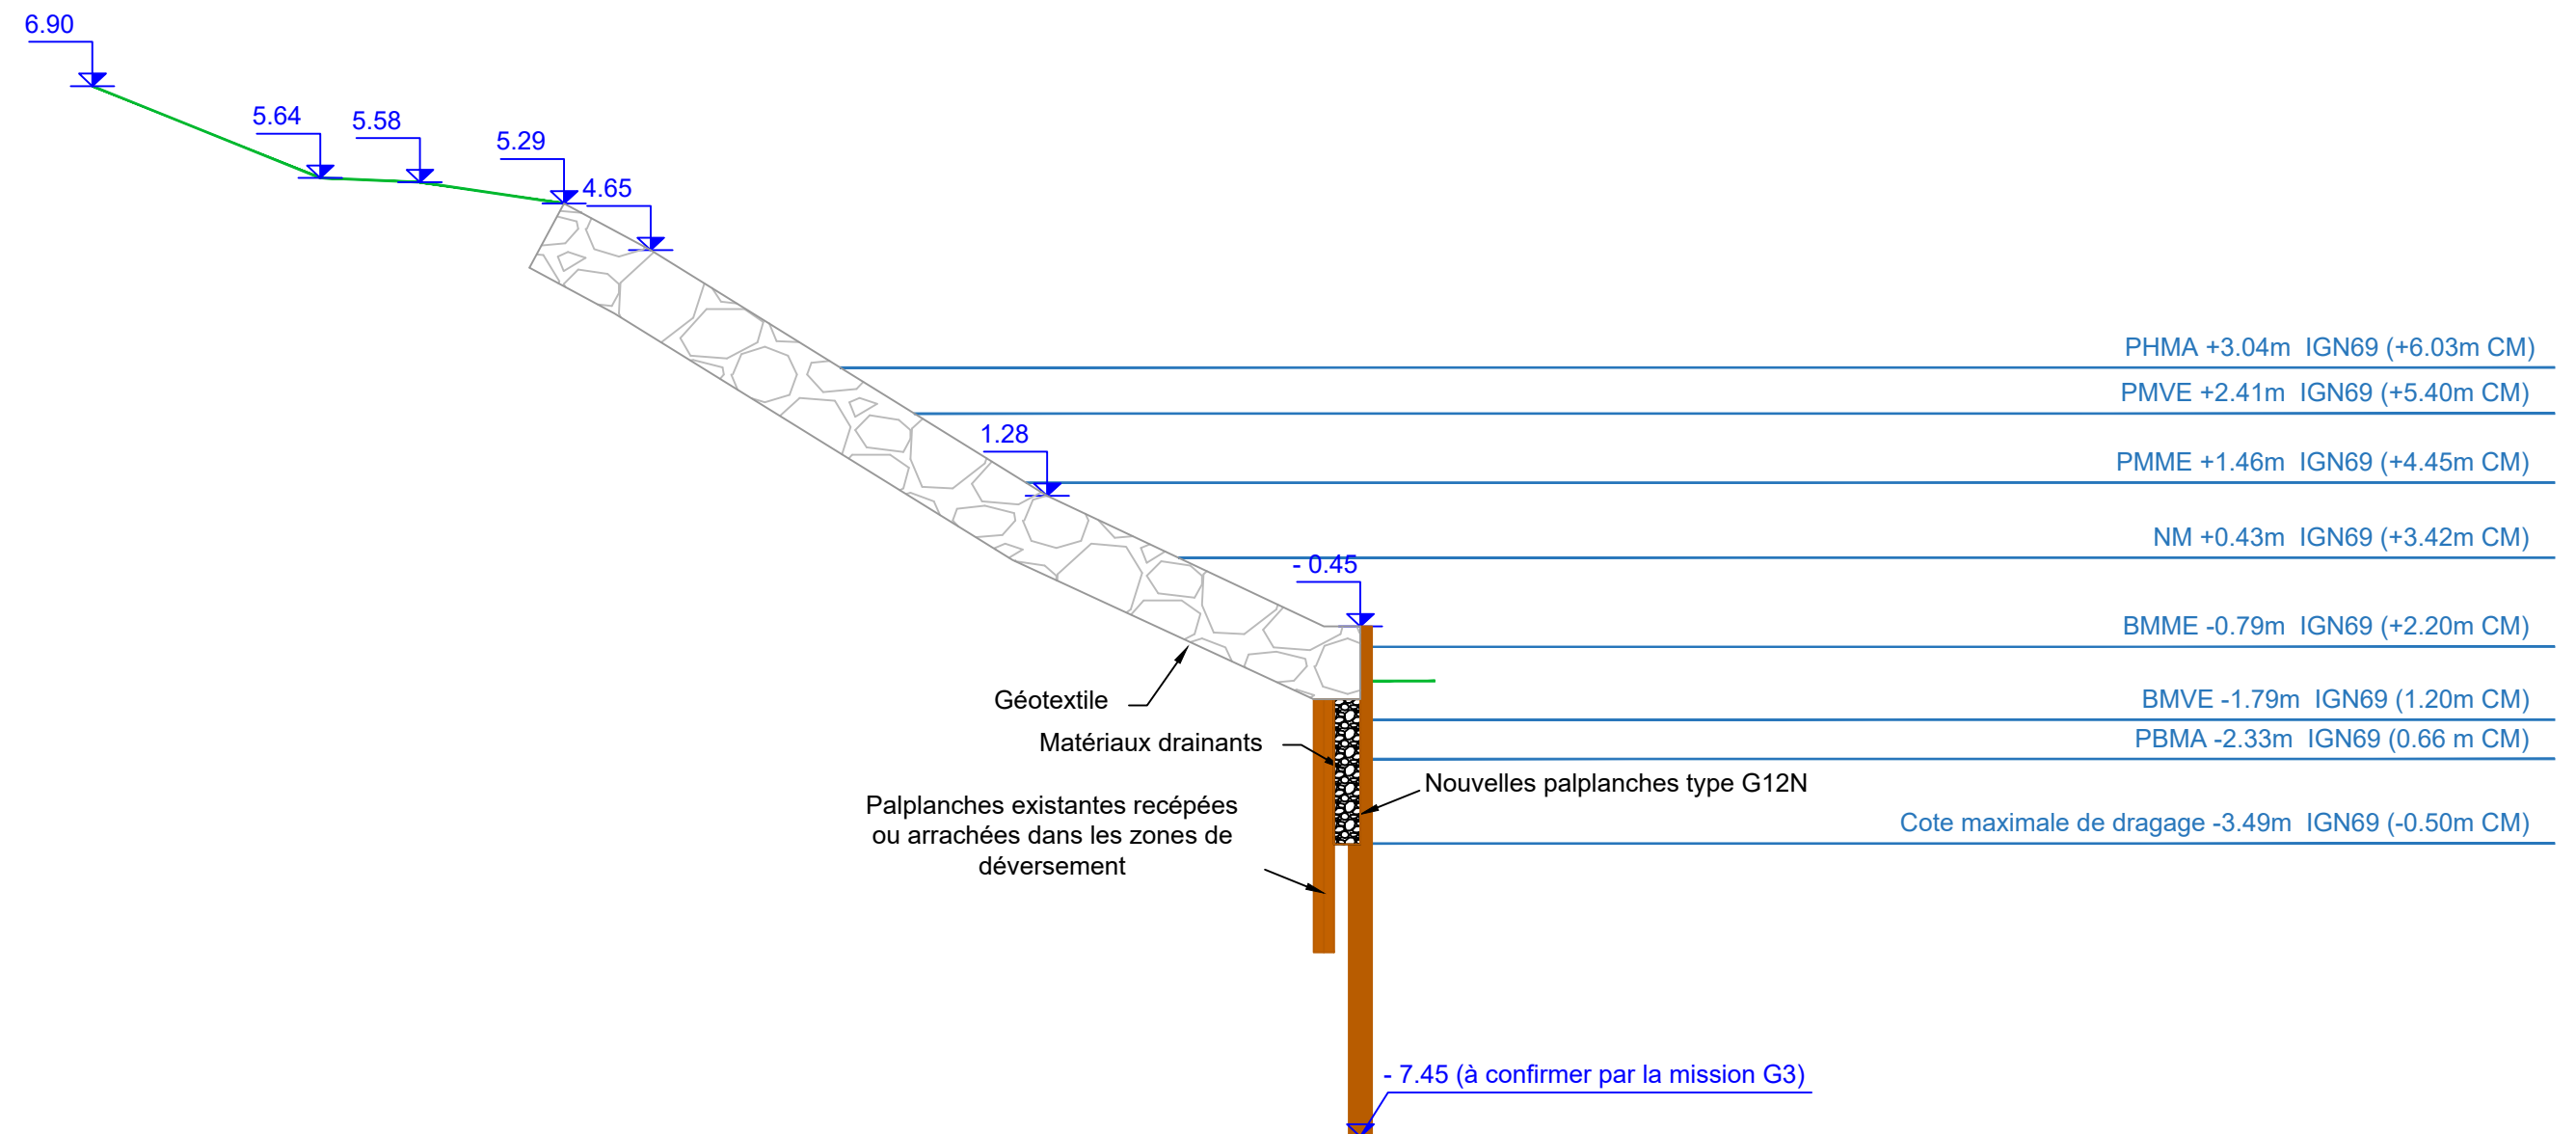
# Lot n°1 - Tranche optionnelle n°1

## Secteur 3 - Profil n°08

### Implantation nouveau rideau de palplanches
