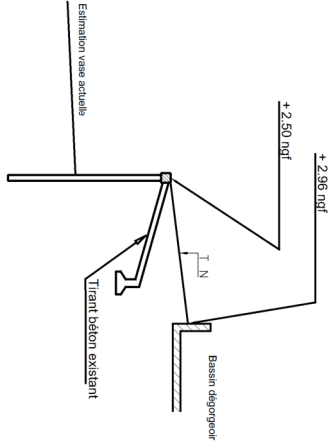
0 : Ouvrage initial

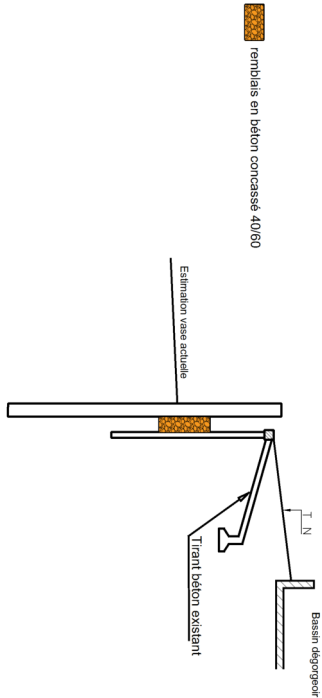
2 : Réalisation du remblais partiel

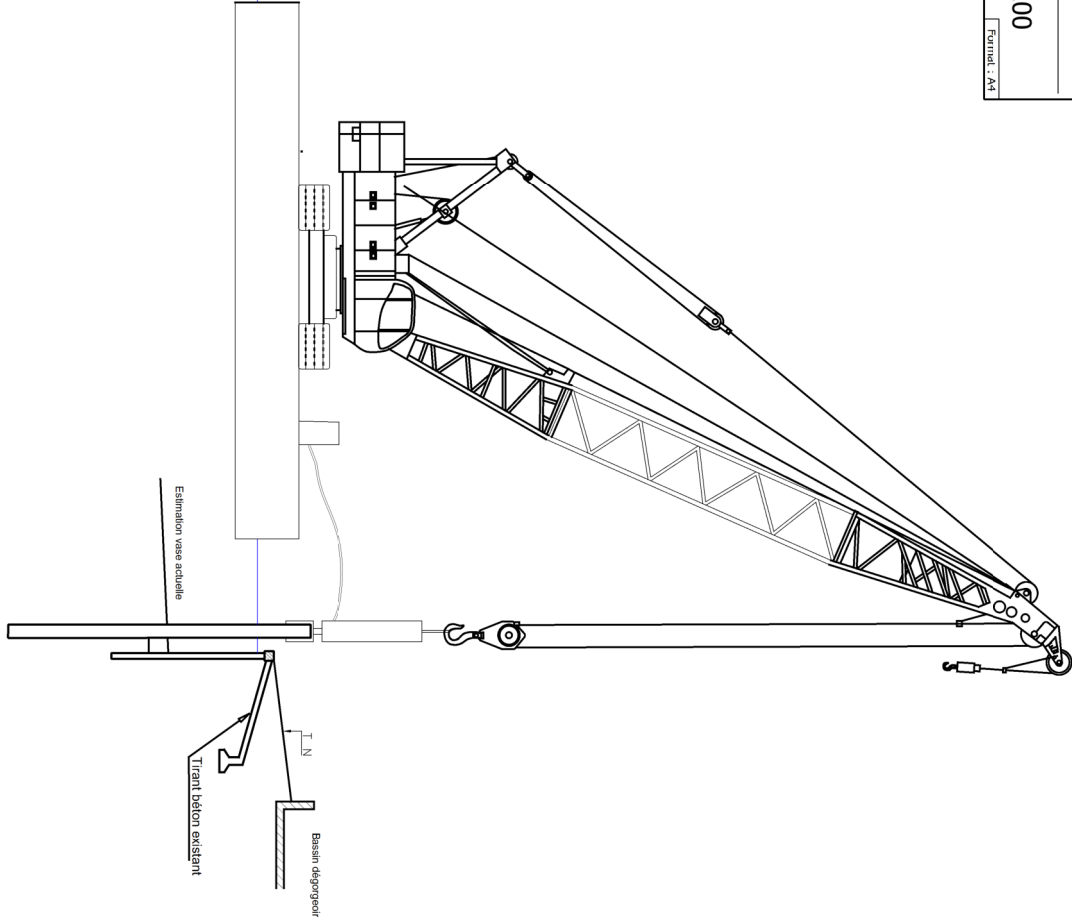
1 : Réalisation du nouveau rideau de palplanches par vibrofonçage depuis une barge

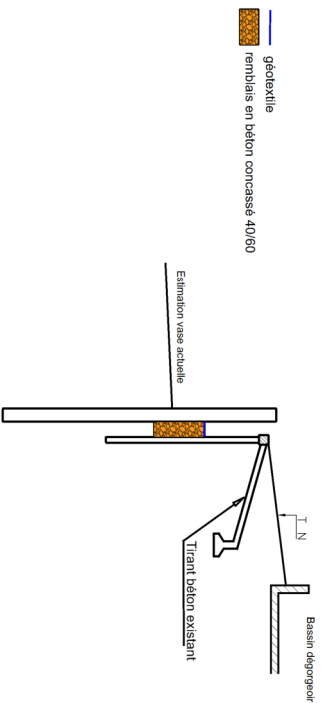
### 3 : Mise en place du géotextile inférieur au massif drainant

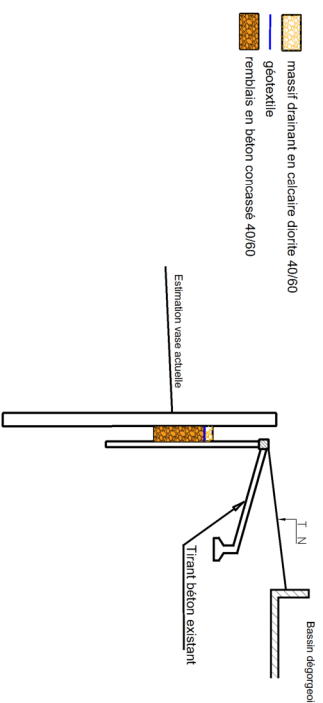
#### 4 : Réalisation du massif drainant

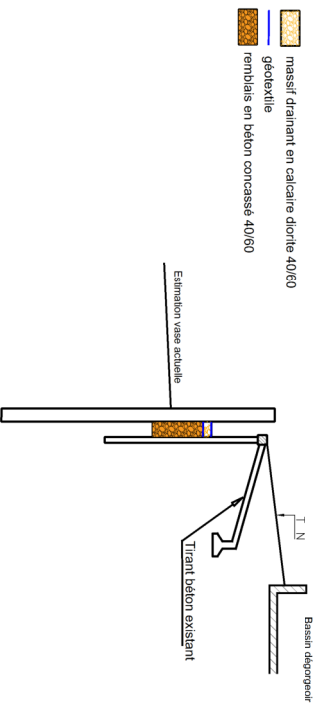
5 : Mise en place du géotextile supérieur au massif drainant

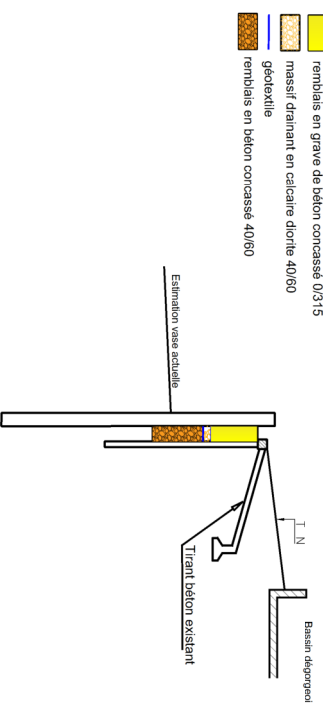
## 6 : Remblais complémentaire

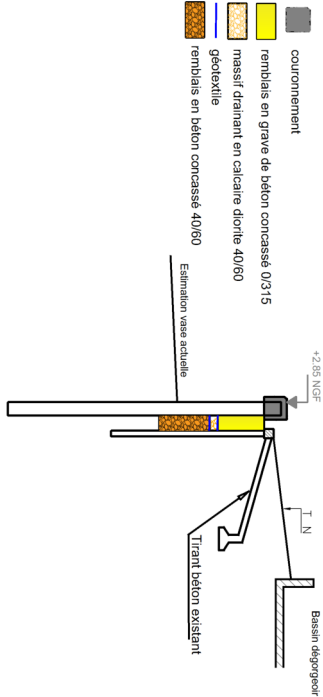
7 : Réalisation du couronnement

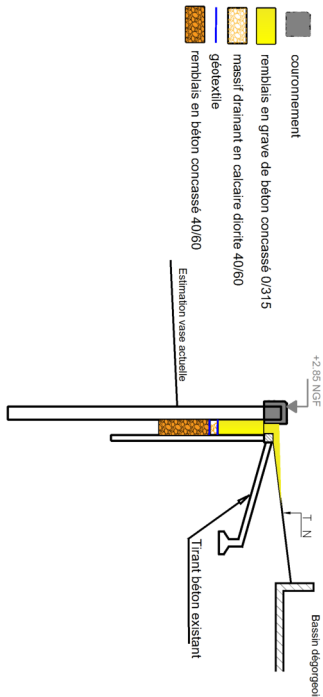
8 : Fin des remblais

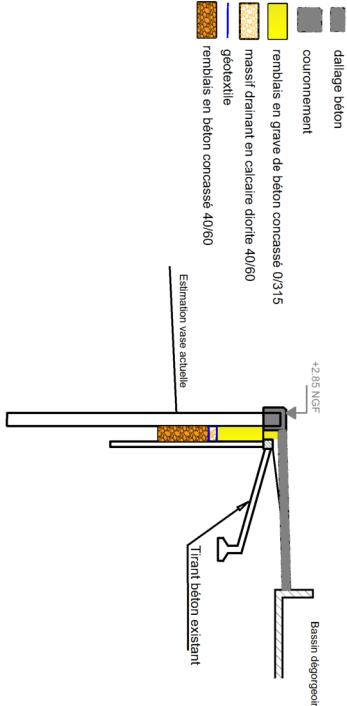
9 : Réalisation du dallage
