## Sondages pédologiques zones humides

Dossier de demande au cas par cas environnementale - Projet de centrale agrivoltaïque au sol – Villepot (44)

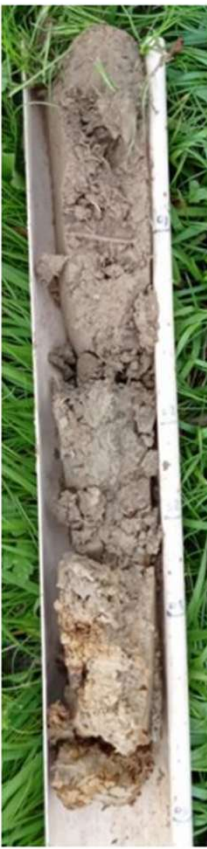
| Sondage 40 | | |

| Sondage 40 | | |
|---|---|---|
| 0 | Horizon grisâtre sans traces d'oxydation | |
| | Horizon grisâtre présentant des traces d'oxydation | |
| <b>Commentaire</b> | Ce type de sol peut présenter des traces d'hydromorphie à partir de 25 cm. | |
| <b>Classe de sol GEPPA 1981</b> | IV (hors IVd) | Non caractéristique de zones humides |
