**SAS SIAL**

# Phasage proposé

PROJET AEX AMONT SERPENT 1

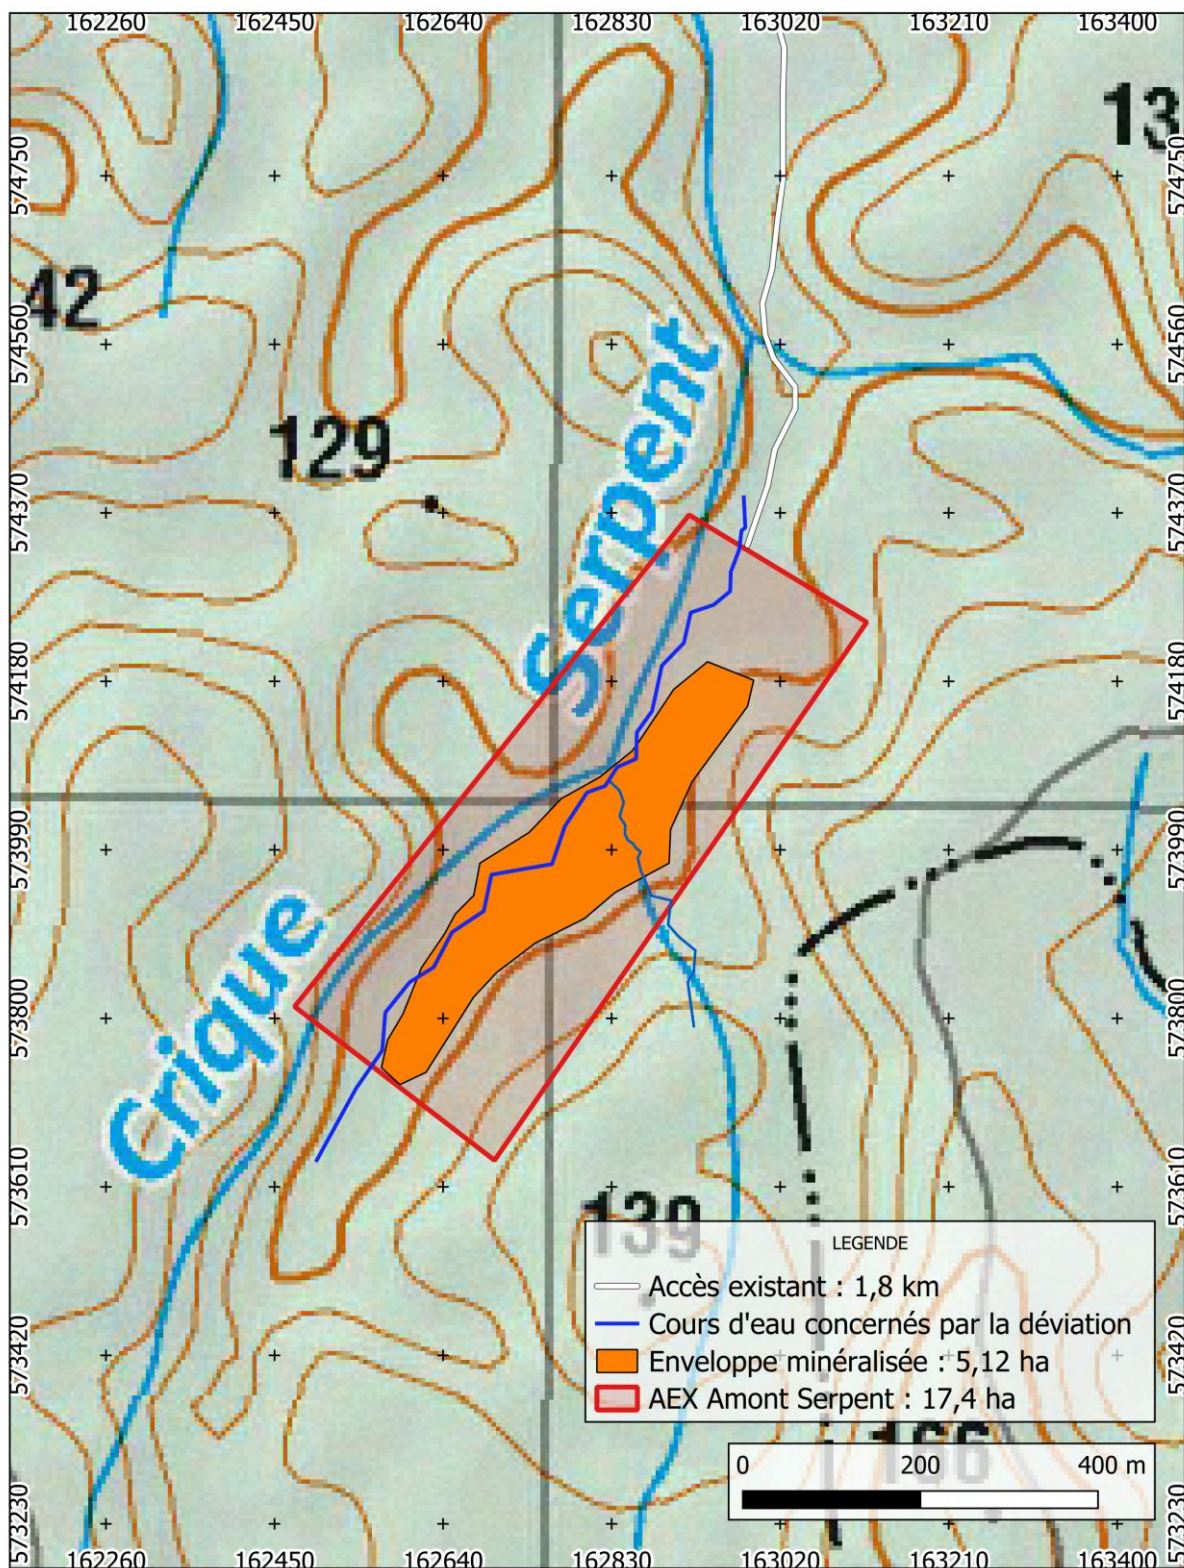
ETAT DES LIEUX DE L'AEX "AMONT SERPENT 1" AVANT EXPLOITATION  
D'APRÈS LA CARTE IGN ADAPTEE AU 1/6 500ième EN RGFG95 UTM 22N

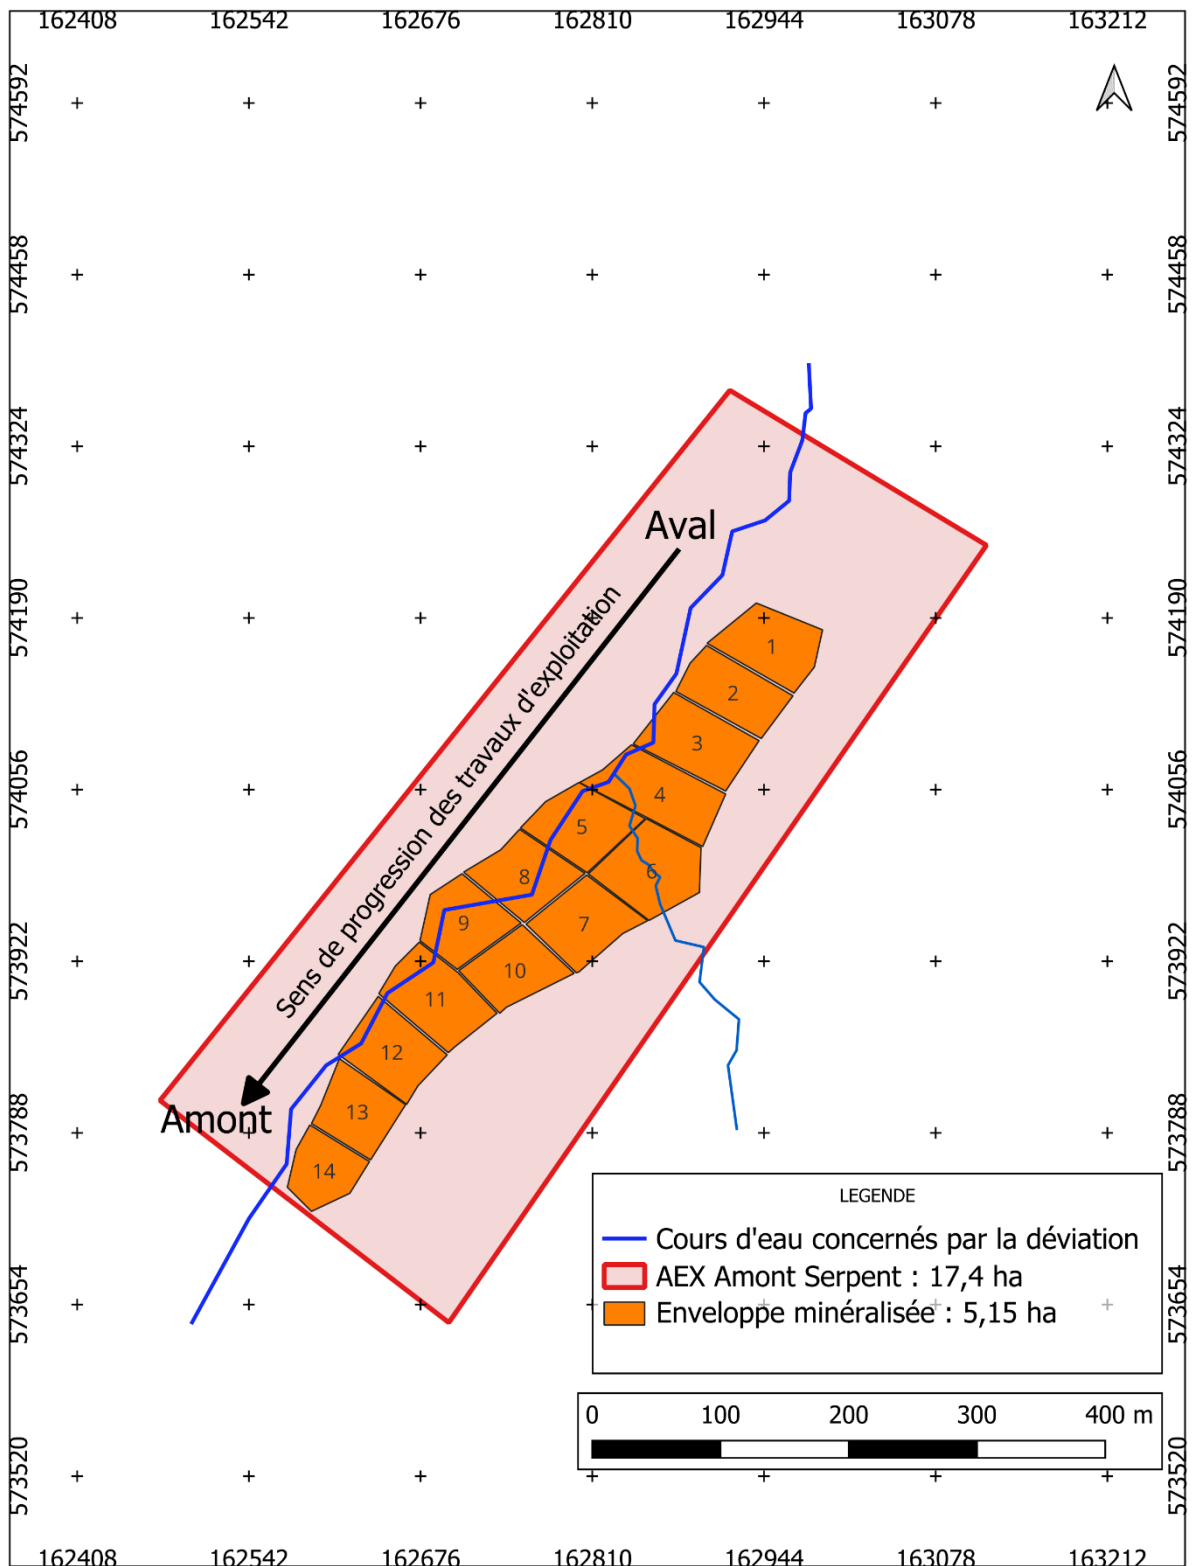
CHANTIER PREVISIONNEL SUR L'AEX "AMONT SERPENT 1"  
 Une seule phase; 14 chantiers  
 Tracé sur logiciel Qgis au 1/6 500ième EN RGFG95 UTM 22N

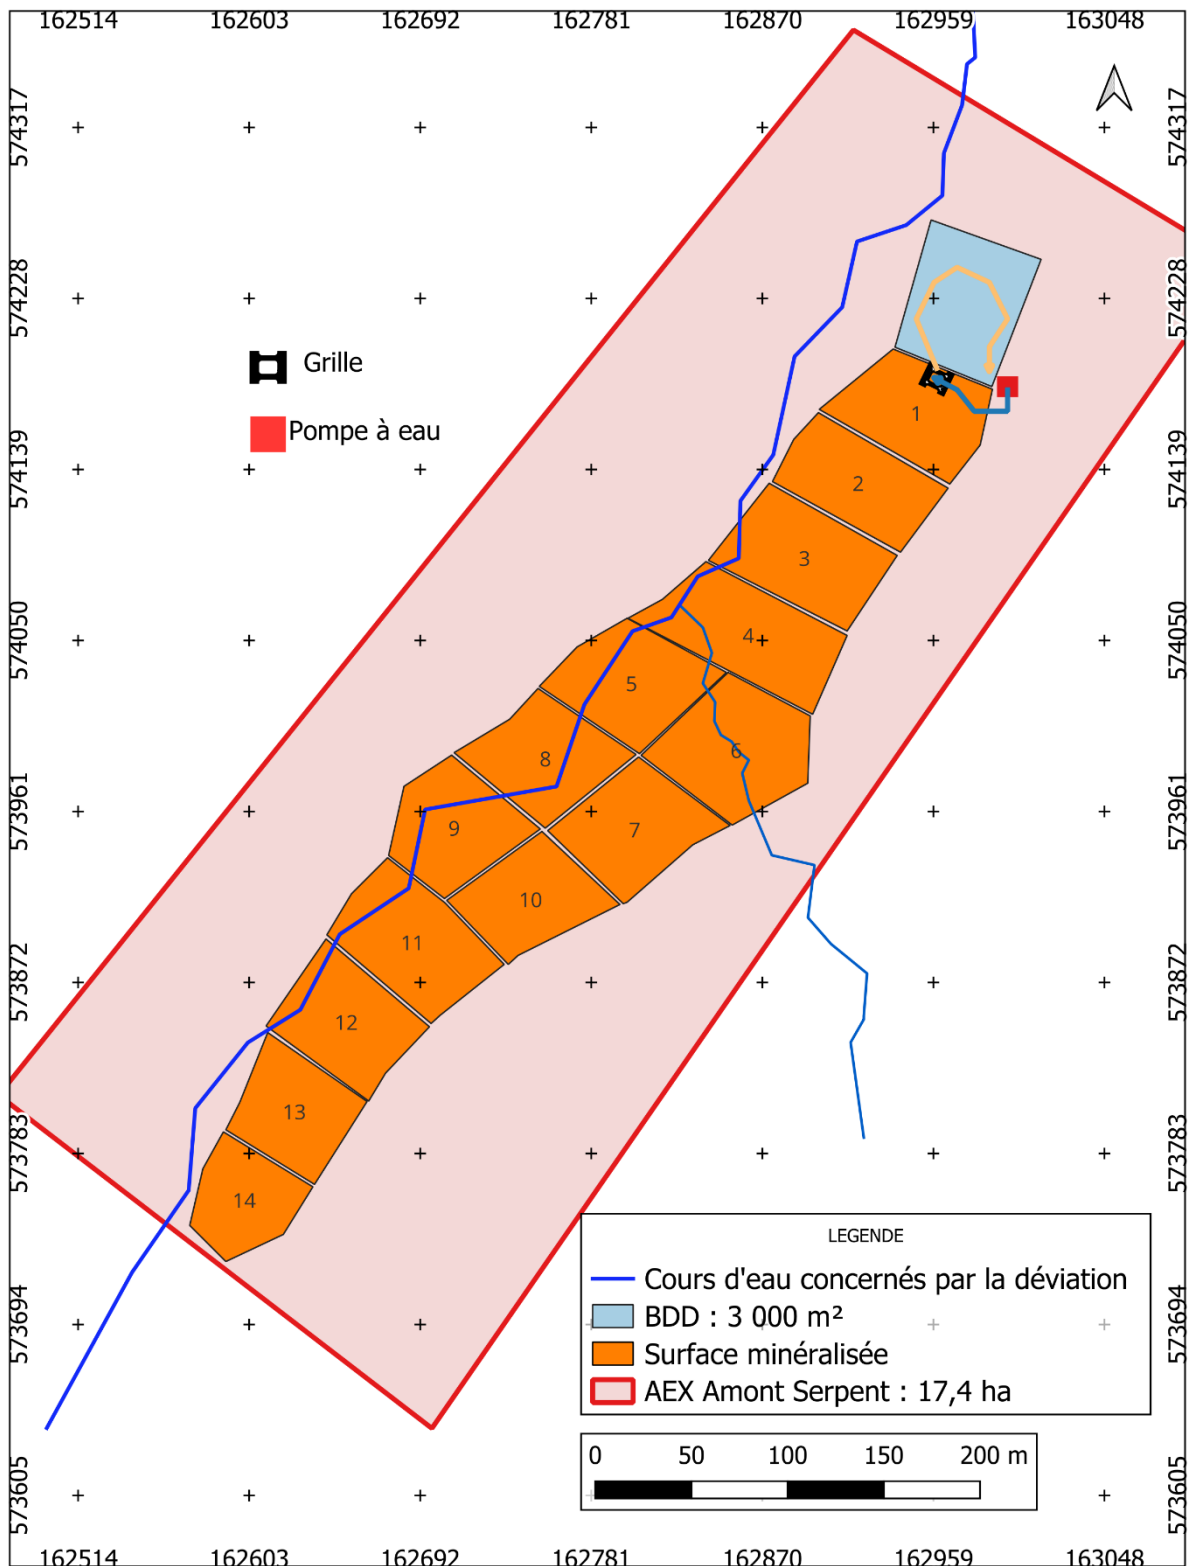
Déforestation  
Creusement et remplissage du BDD  
Exploitation chantier 1

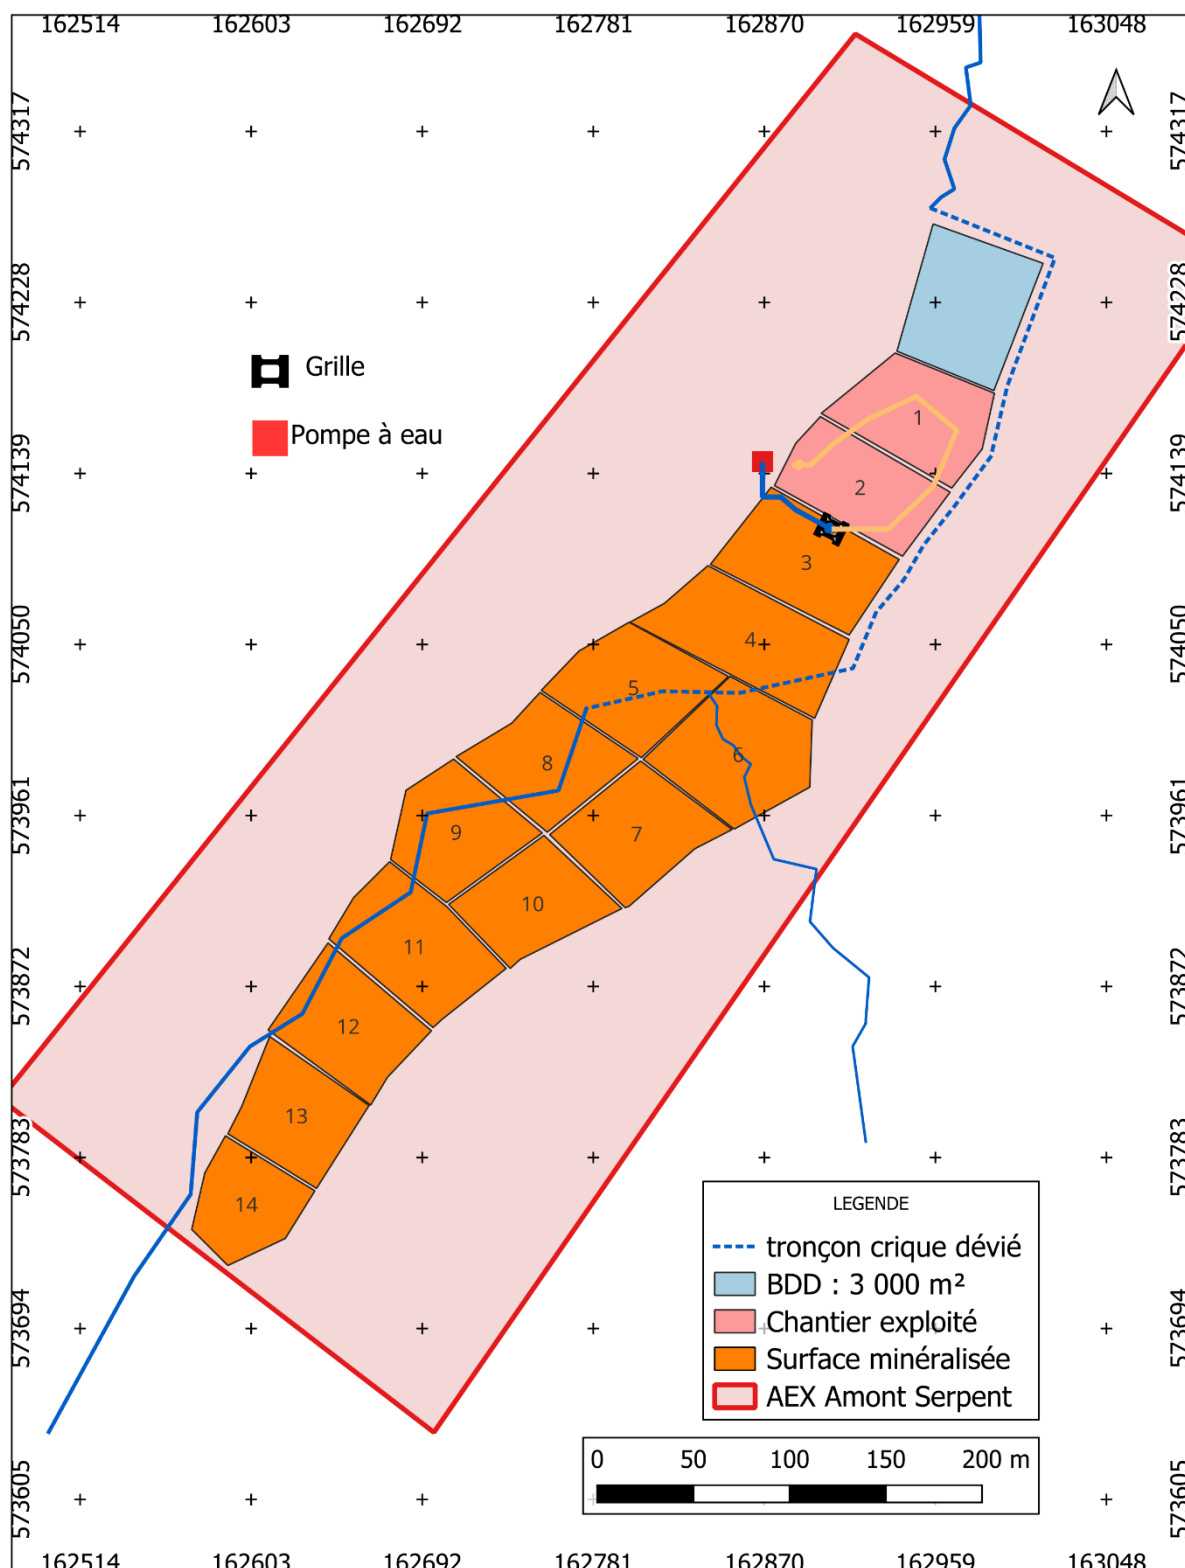
Déforestation  
Déviation du premier tronçon de la crique  
Exploitation chantier 3

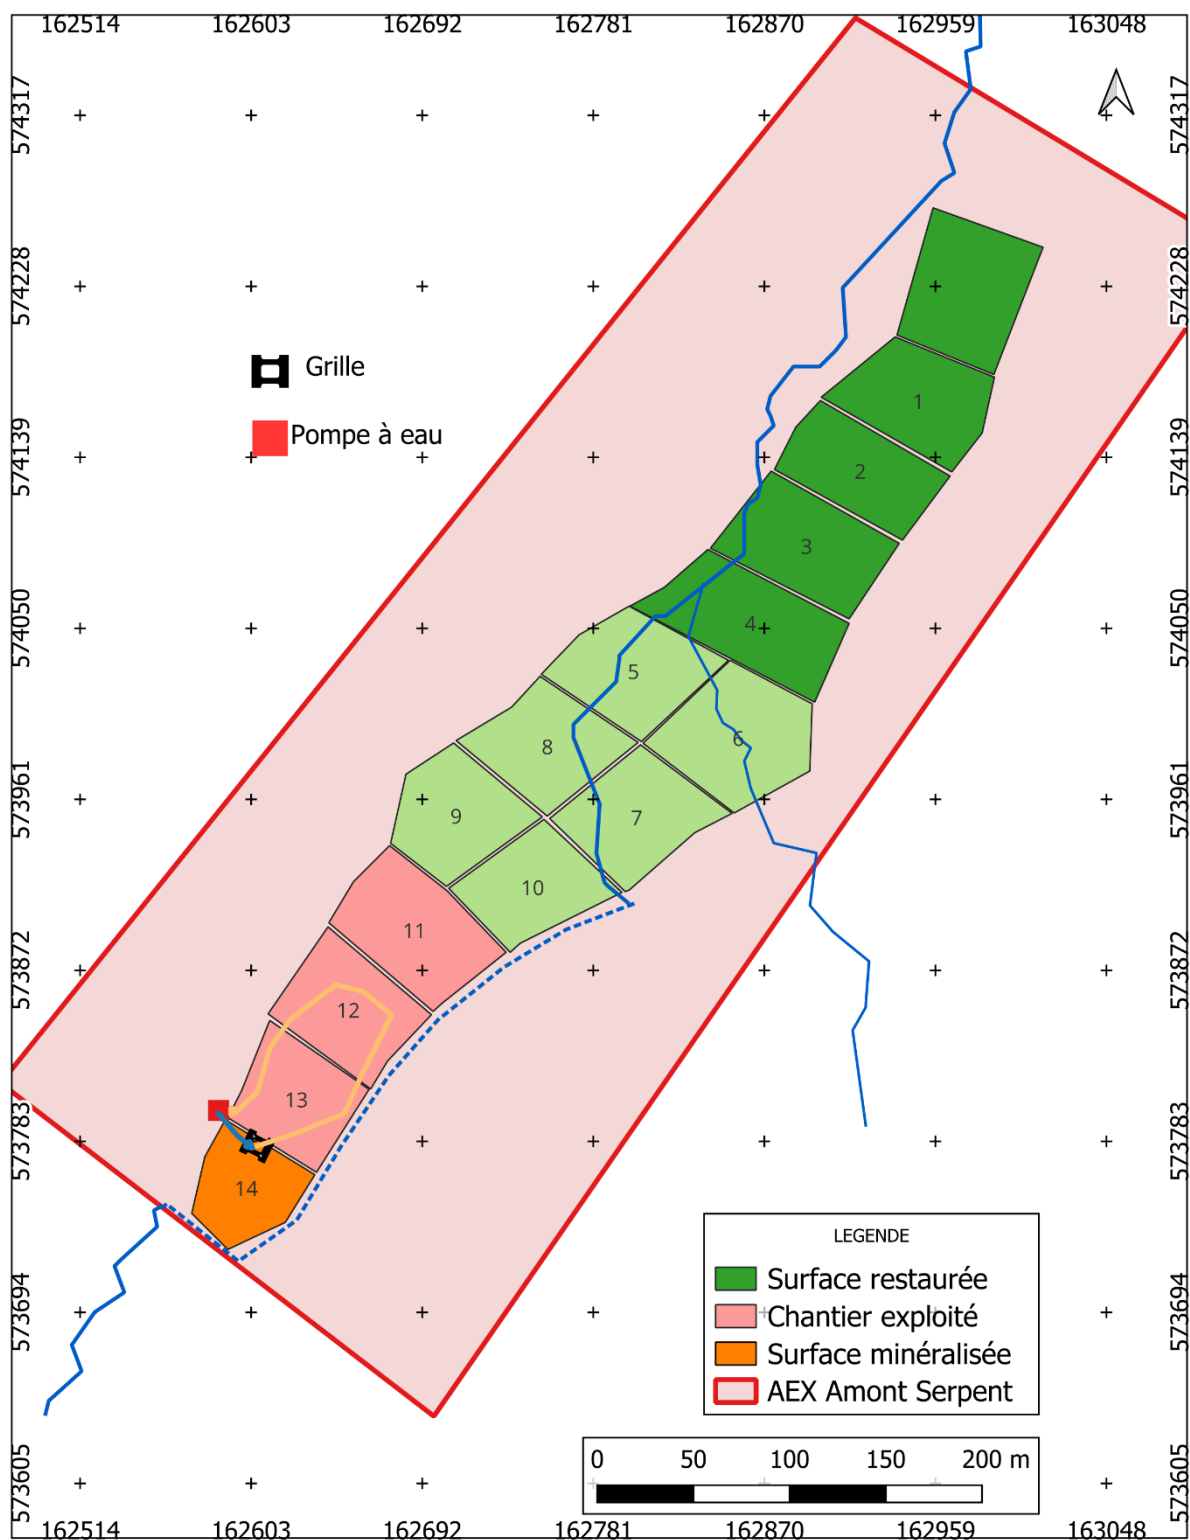
Réhabilitation de la 1ère portion de crique déviée  
 Réhabilitation de l'ancien BDD et chantier 1 à 10  
 Revégétalisation de l'ancien BDD et chantier 1 à 4  
 Exploitation chantier 14

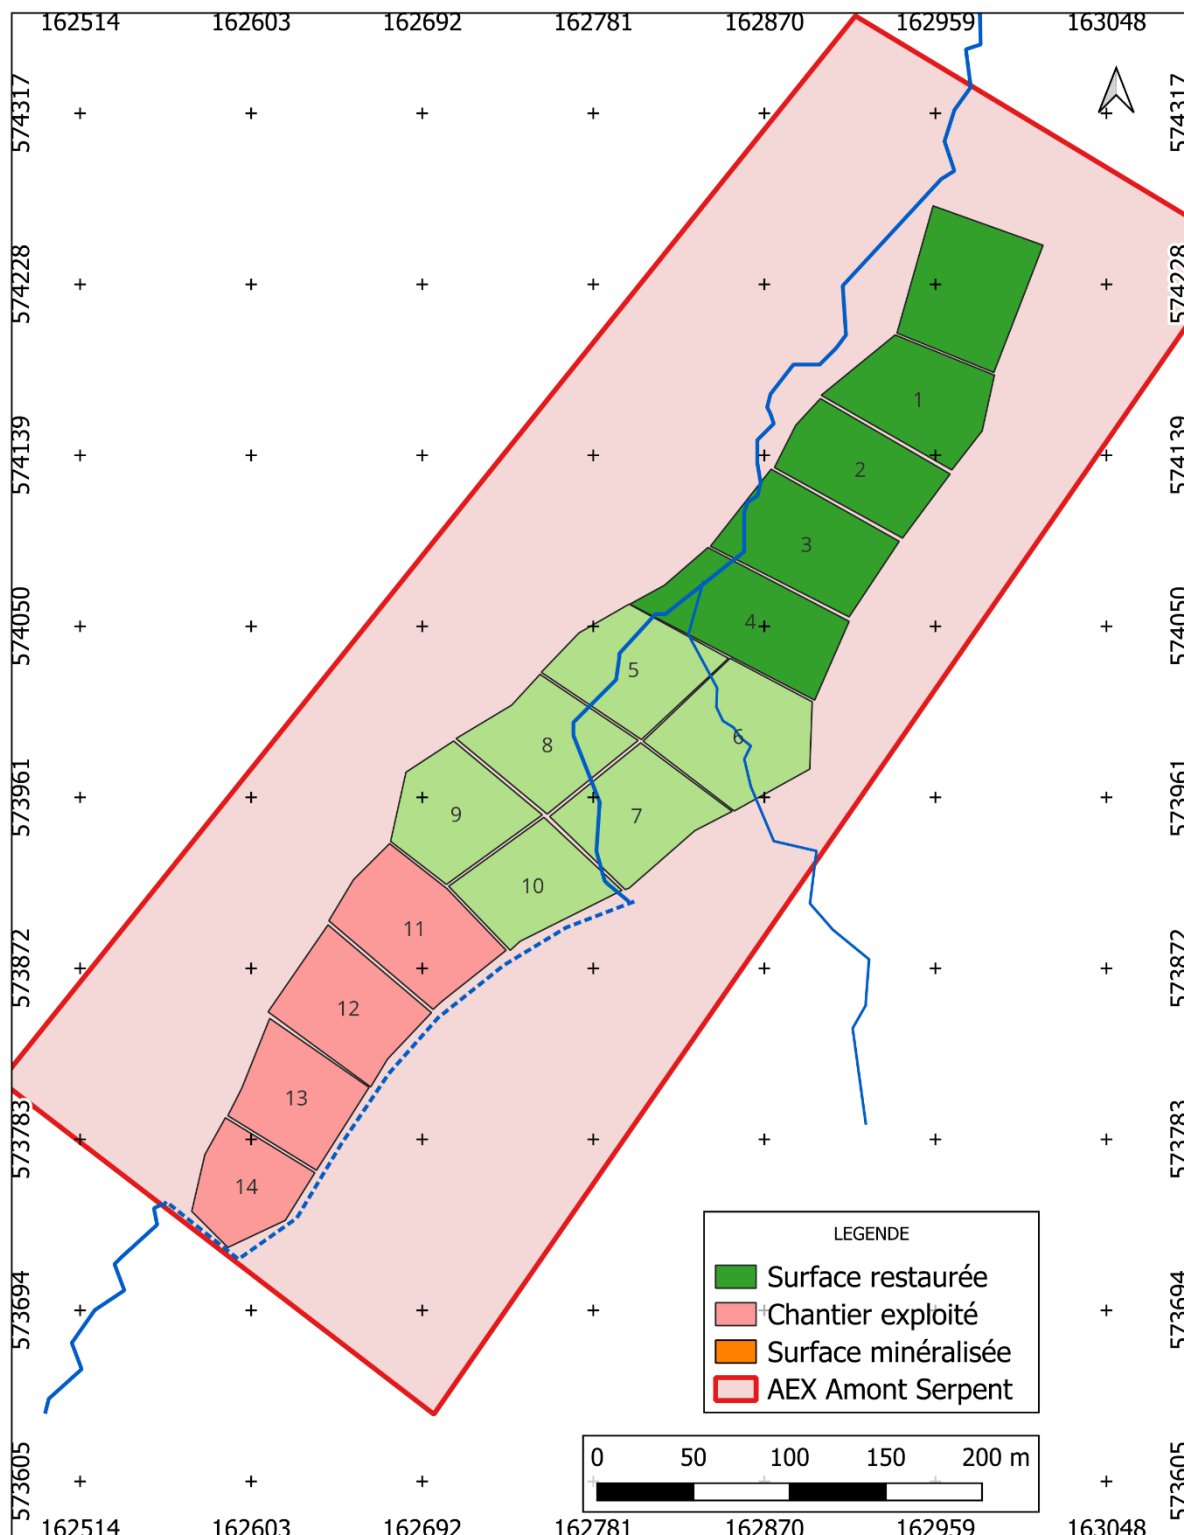
Réhabilitation de la 1ère portion de crique déviée  
 Réhabilitation de l'ancien BDD et chantier 1 à 10  
 Revégétalisation de l'ancien BDD et chantier 1 à 4  
 Fin d'exploitation

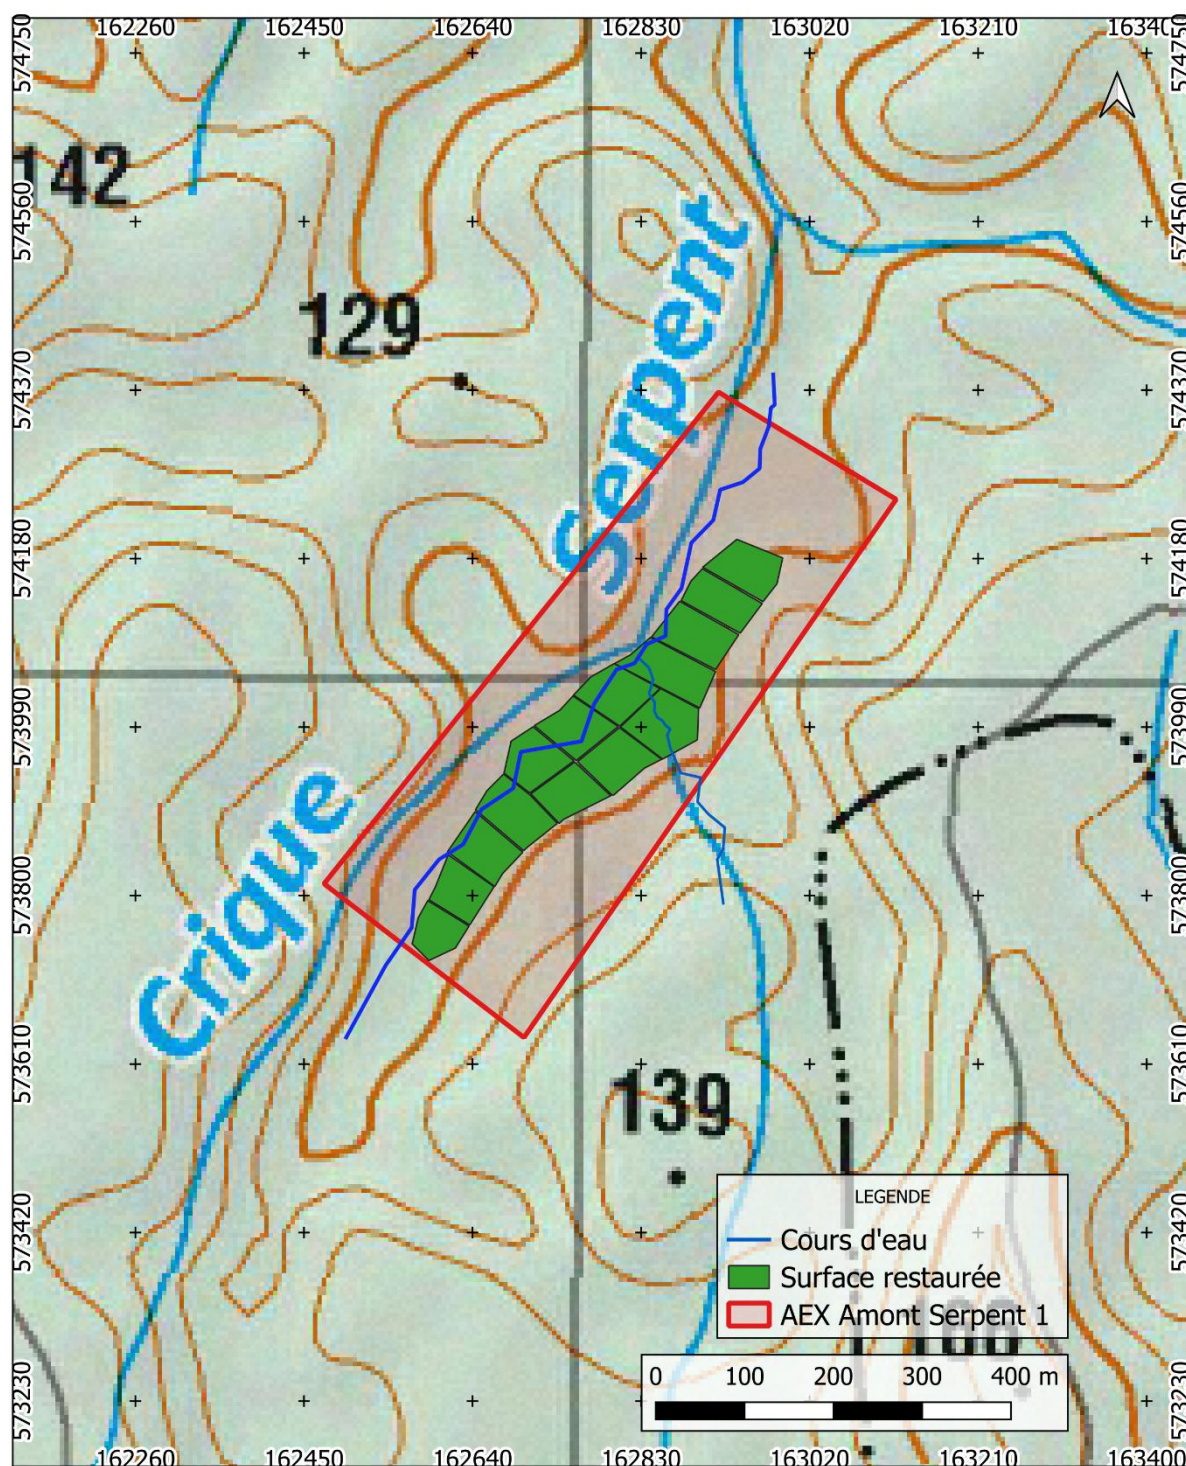
# ETAT DES LIEUX DE L'AEX "AMONT SERPENT 1 " APRES EXPLOITATION

Réhabilitation de la crique dans son milieu naturel

Réhabilitation et revégétalisation de l'ancien BDD et chantier 1 à 14  
remblayage du canal de dérivation et fermeture de la piste chantier  
Sur fond de carte IGN adaptée au 1/6 500ème en RGFG95 UTM 22N
