### Photomontage n°1 – Vue depuis le chemin d'accès au sud du site

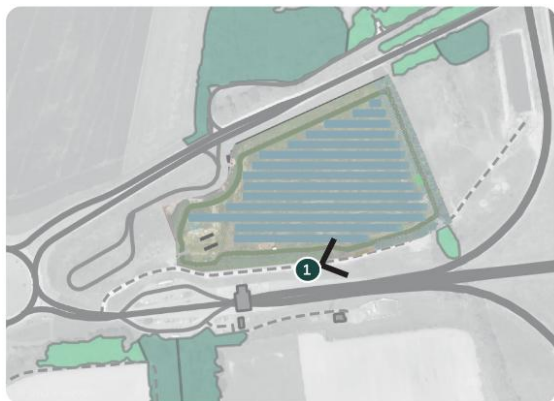
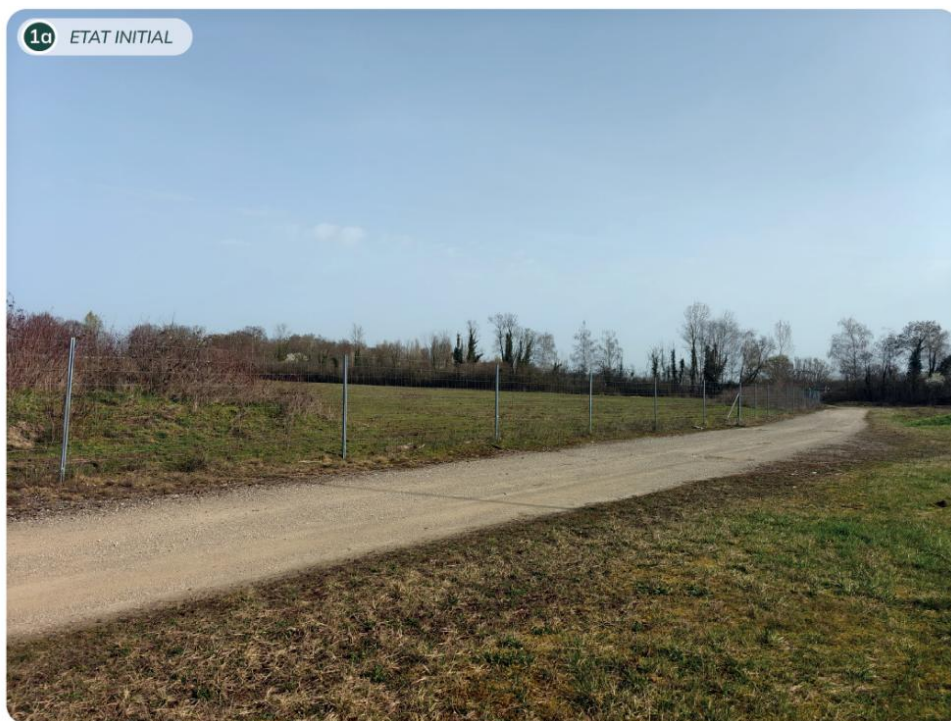
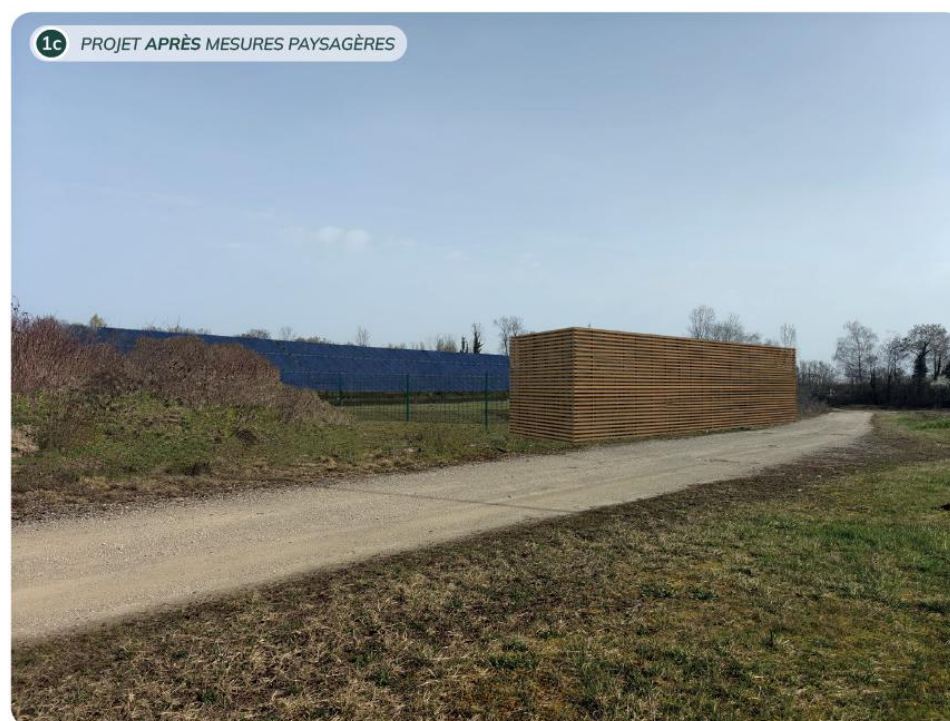
Ce point de vue permet notamment d'illustrer l'effet de la conservation des merlons et la mise en place de bardages bois pour l'habillage des équipements techniques.

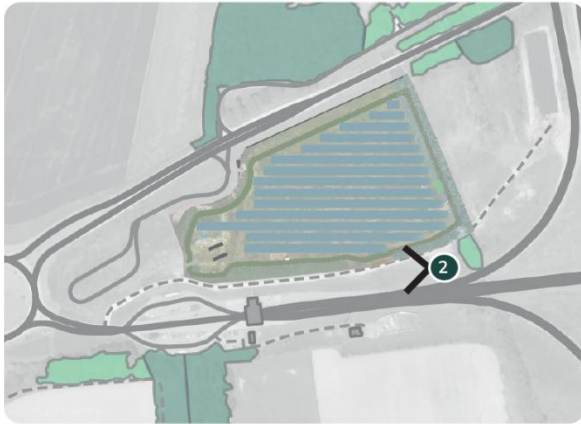
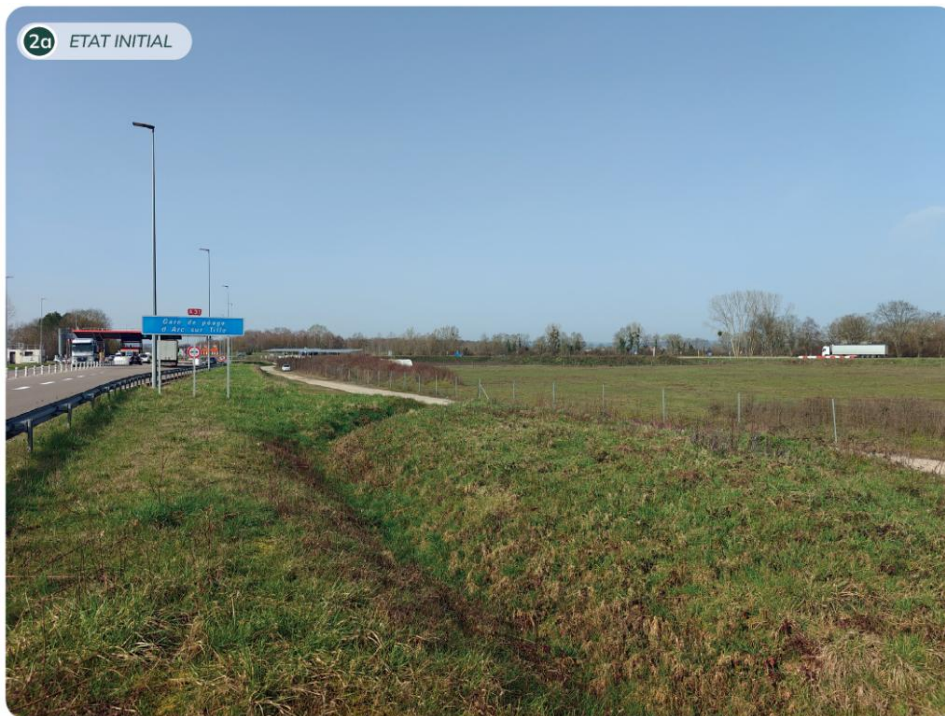
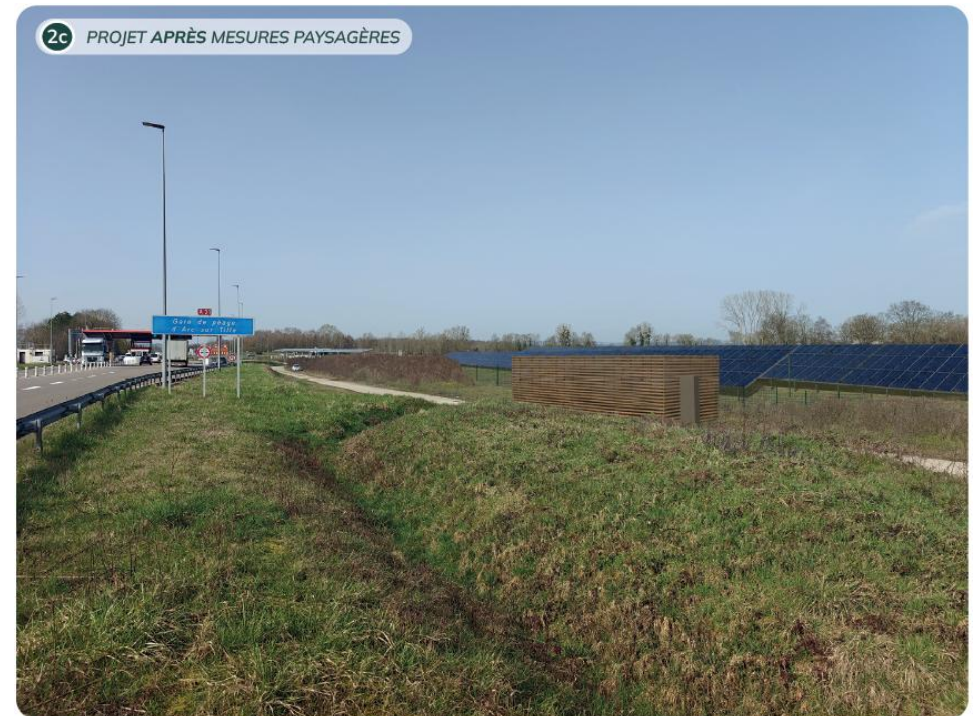
## Photomontage n°2 – Vue depuis l'A31

Ce point de vue illustre la perception ponctuelle du parc depuis l'A31 et l'effet de la végétation et des merlons conservés sur la visibilité du projet.

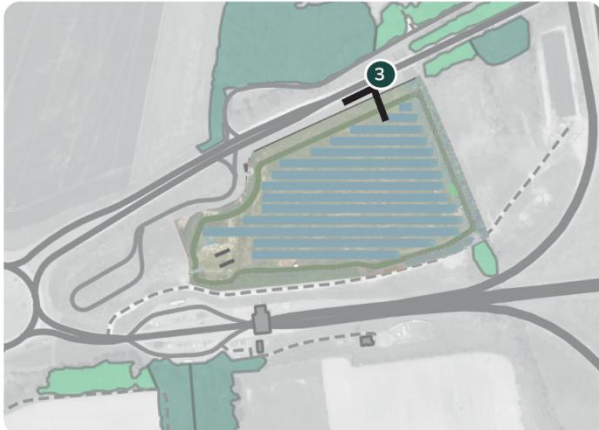
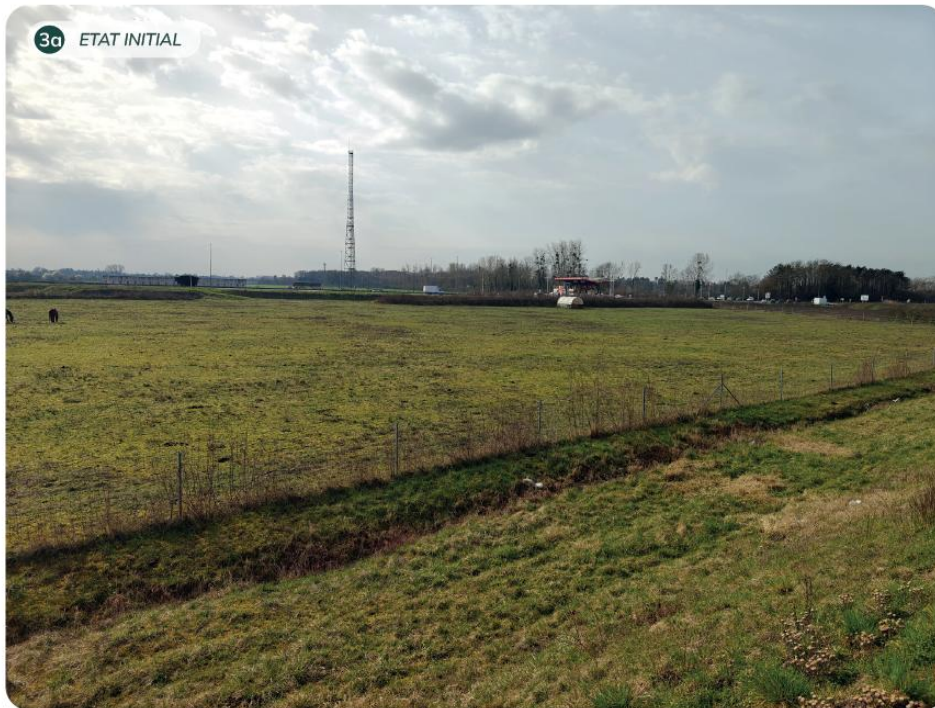
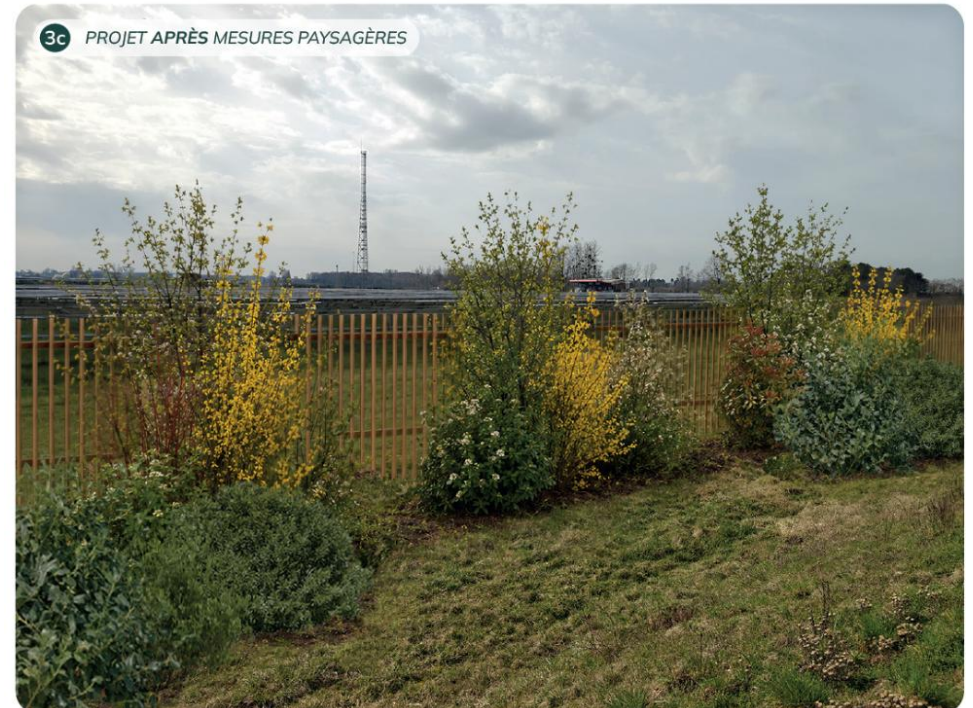
### Photomontage n°3 – Vue depuis la RD70

Ce photomontage permet de visualiser l'efficacité de la palissade semi-occultante et des plantations prévues en limite nord.
