# SAS COREMA

## COMPLÉMENTS À LA DEMANDE D'EXAMEN AU CAS PAR CAS

### AEX « ALPHONSIN AVAL » – COMMUNE DE SAINT-ÉLIE

**Objet :** Réponse à la demande de compléments relative à l'examen au cas par cas du projet d'AEX « Alphonsin aval ».

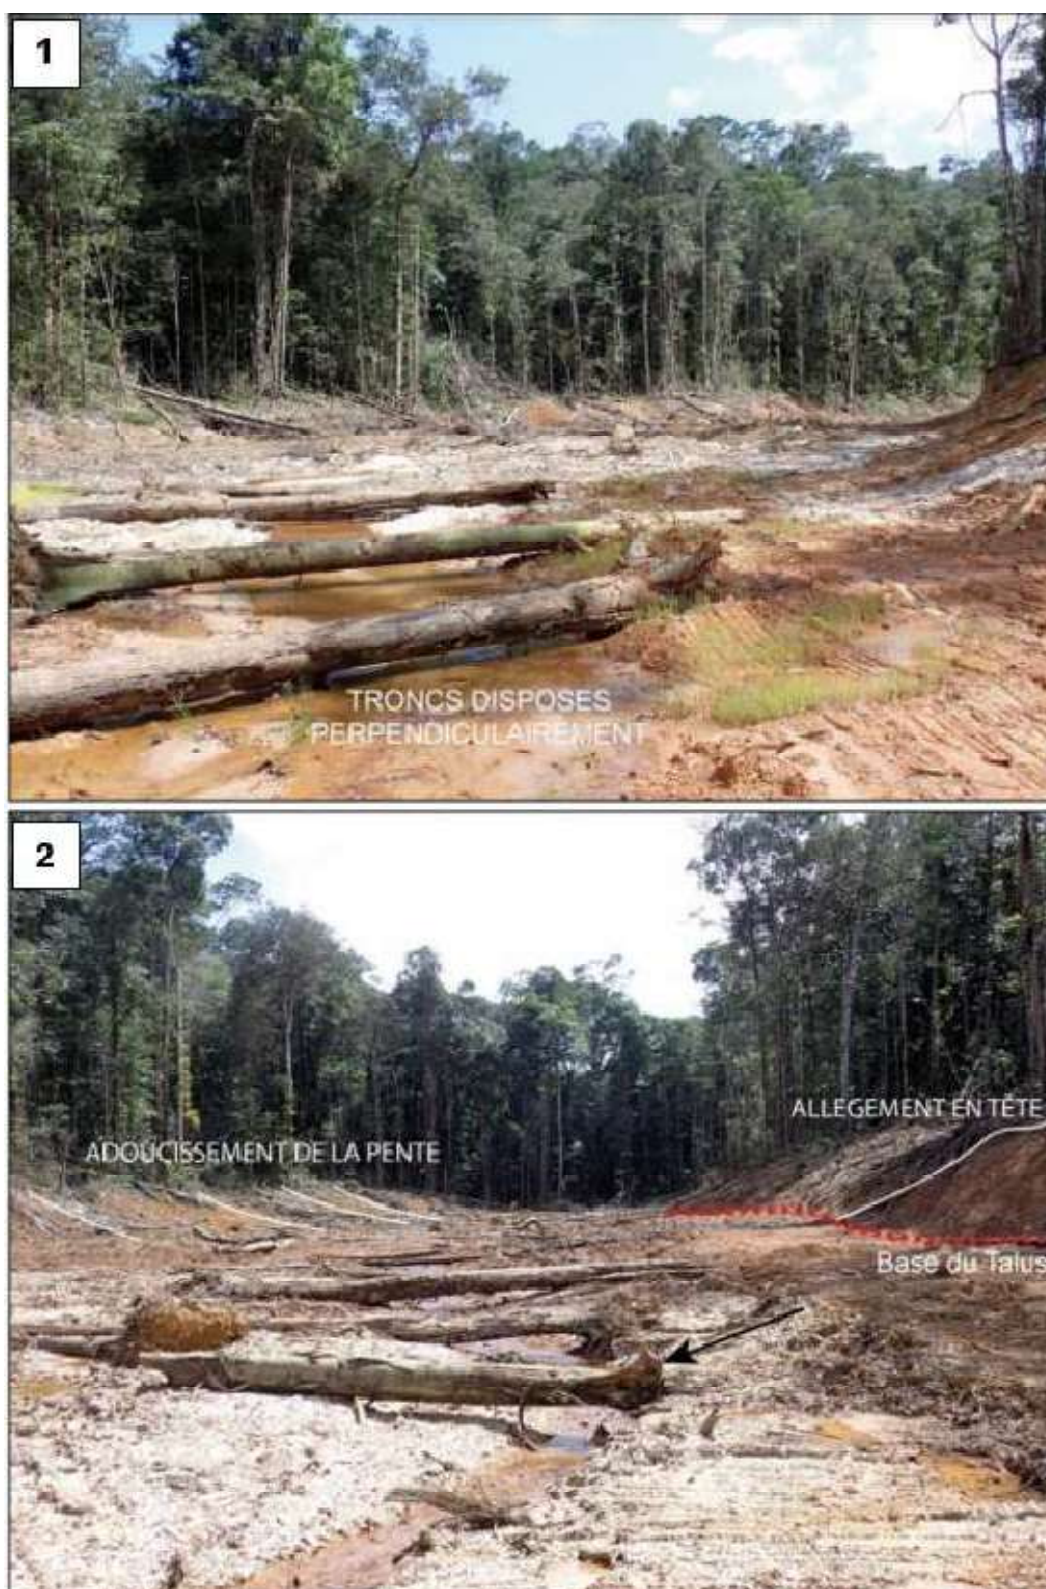
Figure 1 – AEX Aviosa 1 : exemple de remise en état d'un flat alluvionnaire d'environ 35 m de largeur entre deux massifs forestiers. Cette configuration est comparable, et plus contrainte, que celle rencontrée sur la partie amont du projet Alphonsin Aval.

L'exemple de l'AEX Aviosa 1, exploitée par l'Entreprise Individuelle Christian Pernaut, membre du groupe SIAL, est particulièrement représentatif. Sur cette exploitation, la largeur du flat diminuait progressivement d'environ 90 m au nord à 60 m, puis jusqu'à seulement 35 m dans sa partie sud, entre deux massifs forestiers à forte pente.

La réhabilitation a fait l'objet d'un traitement spécifique des ruptures de pente entre le flat exploité et les massifs forestiers. La majorité des talus a été remodelée par adoucissement de la pente afin de supprimer les fronts de taille et de recréer une transition progressive et stable avec le relief naturel. Sur les secteurs les plus abrupts, les talus ont été repris selon une méthode d'allègement en tête. Des troncs et andains ont également été disposés afin de contribuer à la stabilisation des terrains.

Cette expérience est directement transposable aux secteurs les plus étroits d'Alphonsin Aval, dont le flat présente environ 50 m de largeur en amont. Elle démontre la capacité du groupe à adapter les modalités de terrassement et de restauration à la géométrie réelle du terrain.

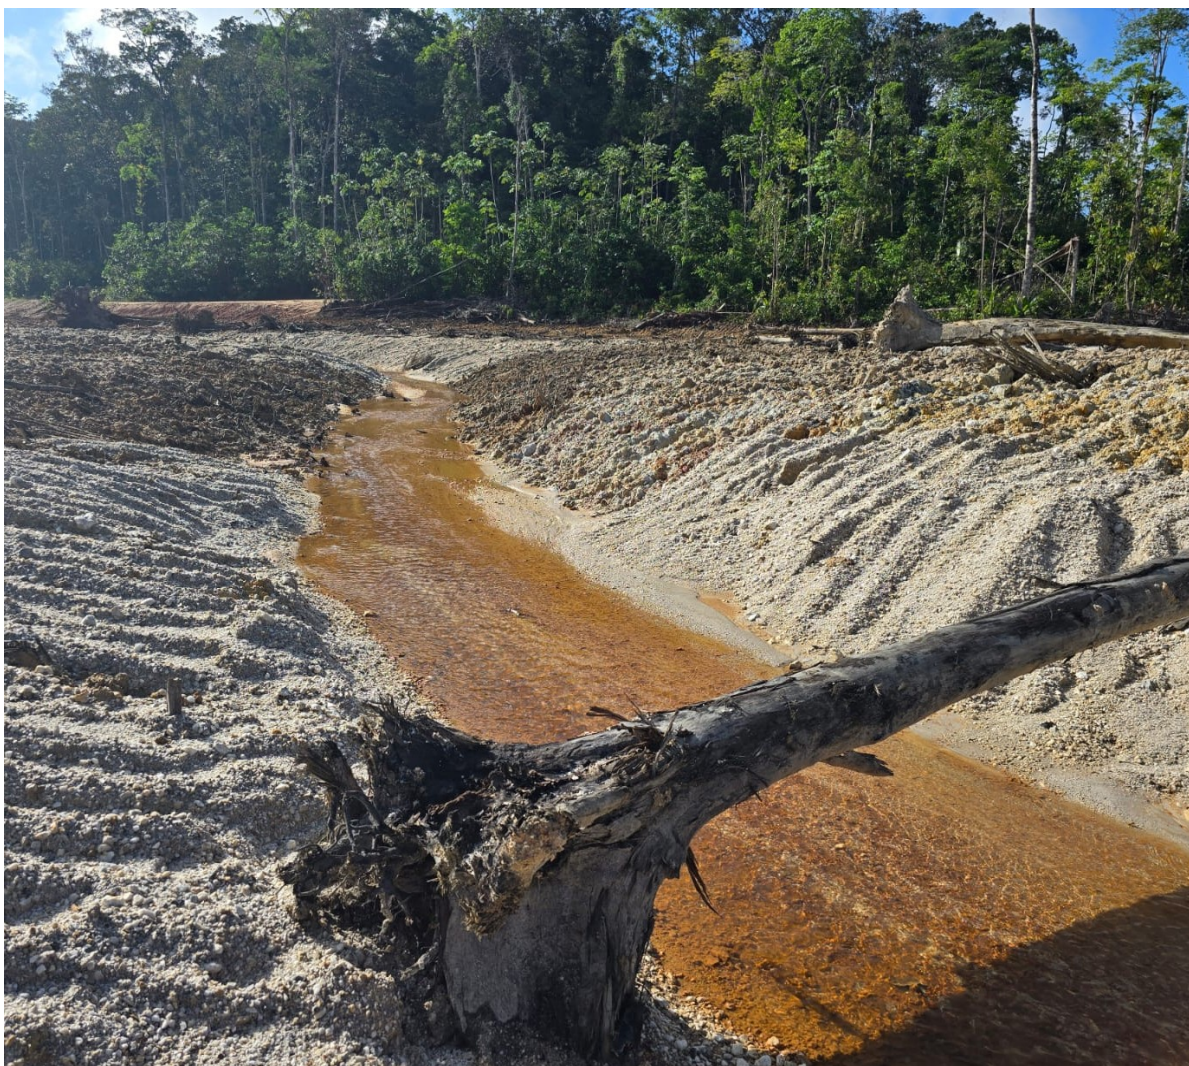
*Figure 2 – Exemple de reconstitution d'un cours d'eau à tracé méandrique et à berges faiblement pentues*

Les principes proposés pour Alphonsin Aval s'inscrivent également dans les méthodes déjà mises en œuvre sur d'autres exploitations du groupe. Sur l'AEX Crique Corail, la restauration a notamment consisté à reconstituer une crique avec un tracé méandrique, un lit faiblement encaissé et des berges à faible pente permettant le débordement naturel lors des épisodes de crue.

Les matériaux issus de l'exploitation y sont régalez afin de restituer une topographie homogène ; les bassins sont refermés progressivement ; les matériaux organiques et les bois disponibles sont redistribués sur les surfaces restaurées ; et les versants sont remodelés afin de supprimer les ruptures de pente marquées.

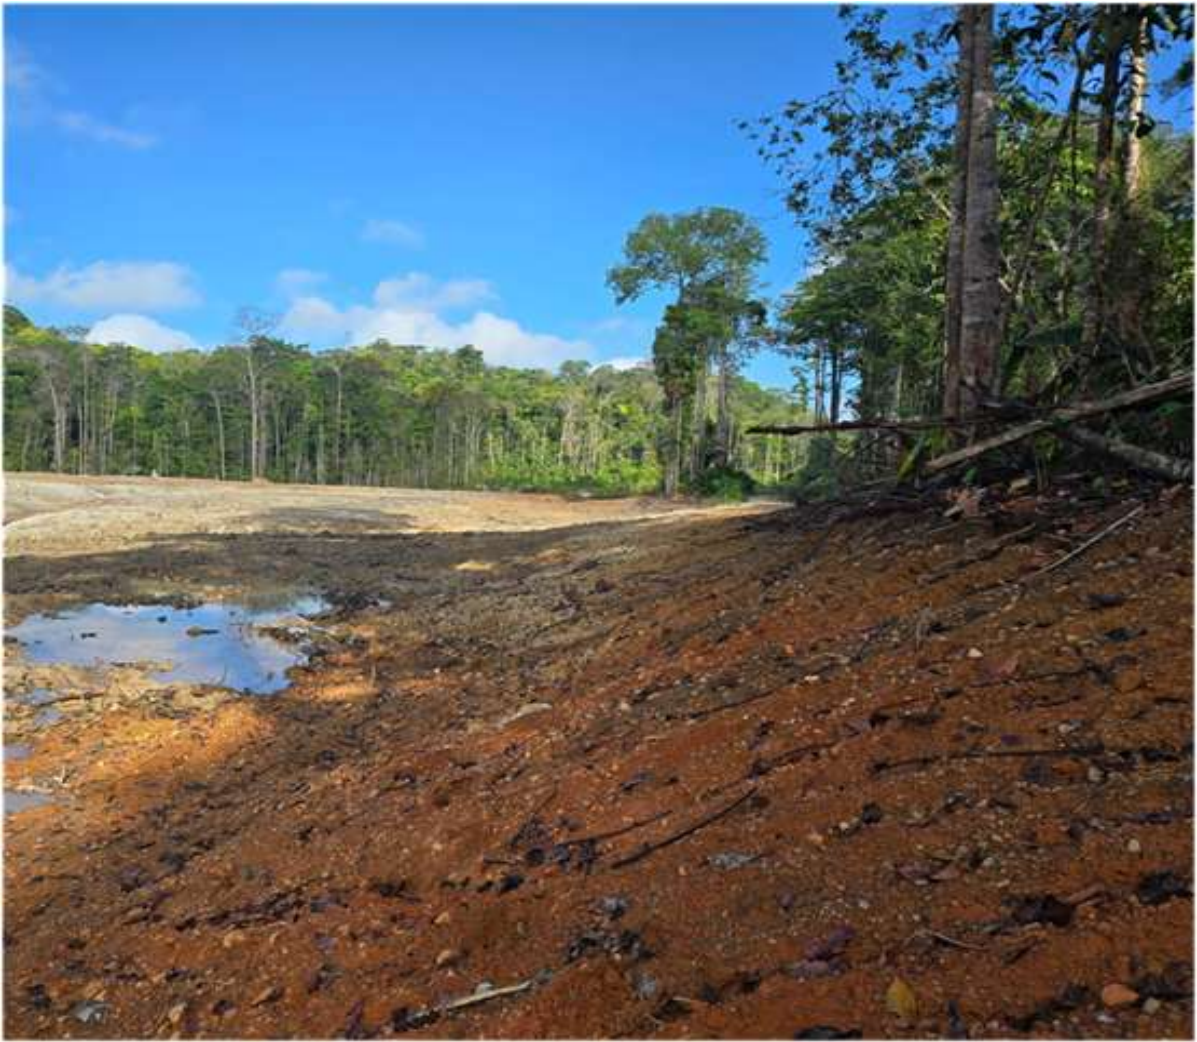
*Figure 3 - Remodelage des versants assurant une intégration paysagère et la continuité écologique du site*
