## **Rapport**

# **Site de Magny-sur-Tille (21)**

**ATTES-SECUR**

**Rapport n°A133889 version A – 13 décembre 2024**

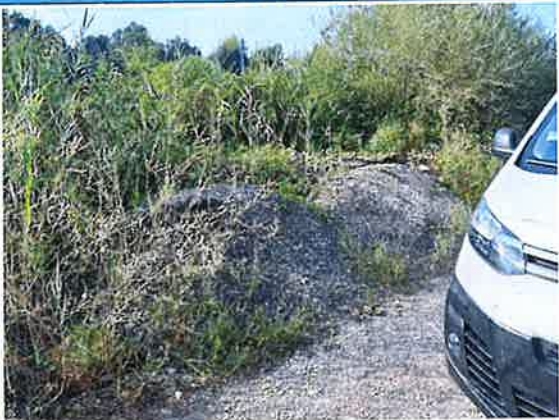
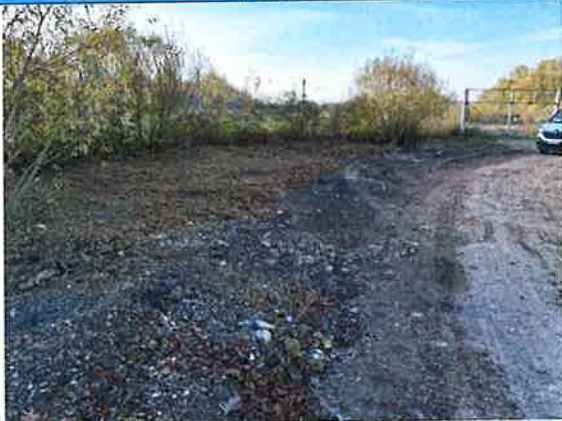
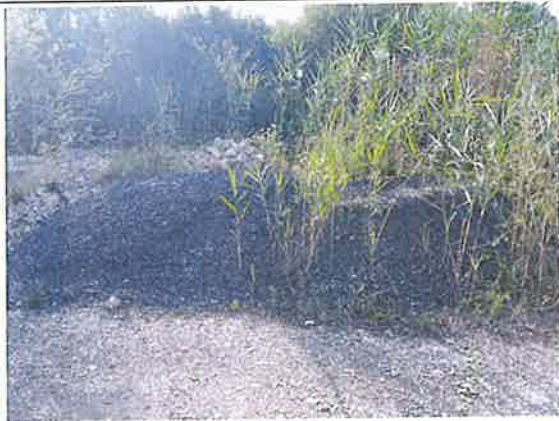
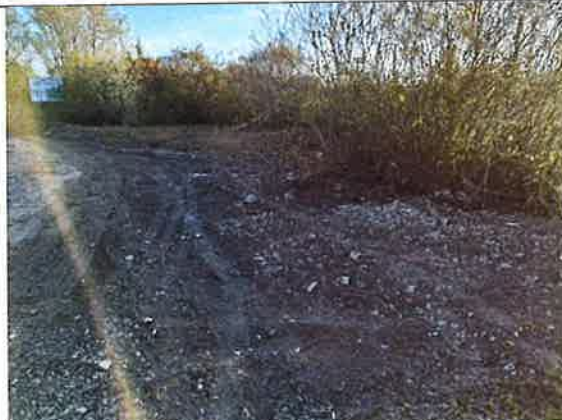
**Tableau 1 : Photographie du 14/11/2024 (source : COLAS)**

Les photographies prises par COLAS le 14/11/2024 confirment l'enlèvement des tas à l'entrée du site et dans la zone sud.

| 30/07/2024 | 14/11/2024 |
|---|---|
| <p>Entrée du site</p> | <p>Entrée du site - vue vers le sud</p> |
| <p>Entrée du site</p> | <p>Entrée du site - vue vers le nord</p> |

L'accusé d'acceptation de déchets concernant ces tas a également été transmis, indiquant que la société SOCOVAL a évacué 10,02 tonnes de déblais inertes bitume sans goudron le 05/11/2024 par transport routier jusqu'à la plateforme de déchets inertes DIVAL à Dijon. Cet accusé est disponible Annexe III.

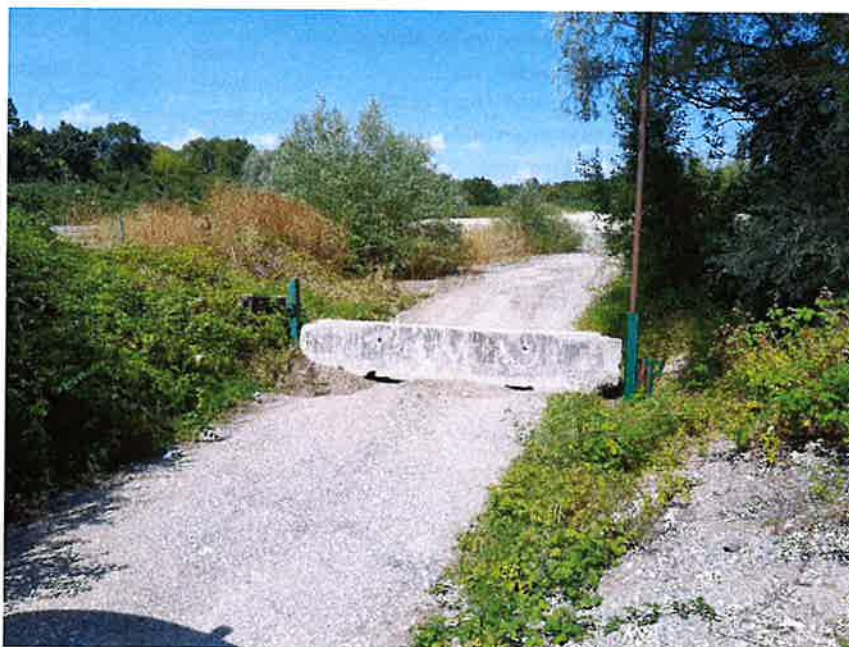
Figure 3 : Photographie de la barrière GBA à l'entrée du site (13/08/2024)

Le seul accès par véhicule au site a été interdit par la mise en place d'une barrière GBA (cf. CR visite de site). Une barrière végétale est présente le long des limites du site.

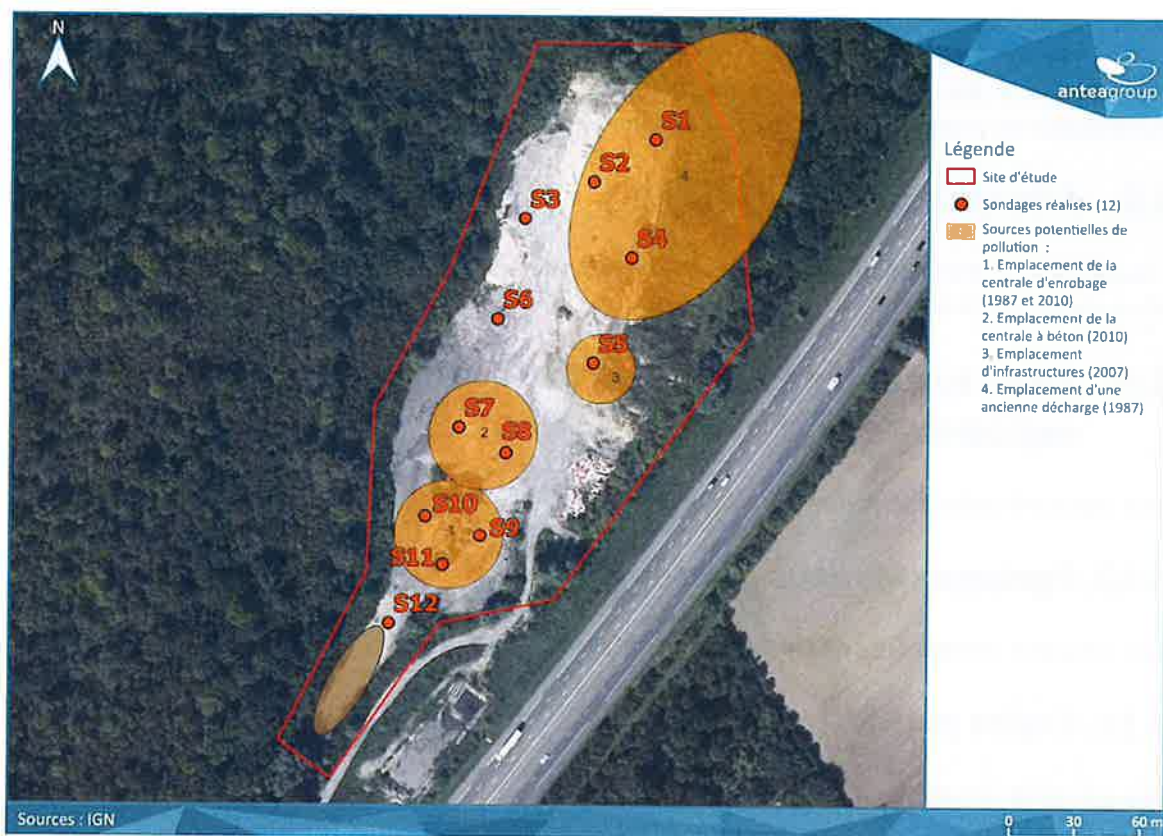
Figure 4 : Localisation des sondages réalisés

Le diagnostic réalisé au droit de l'installation (rapport Antea Group n°A131631/A du 9 décembre 2024) a permis de caractériser les sources potentielles de pollution identifiées et a consisté en la réalisation de 12 sondages (nommés S1 à S12) à la pelle mécanique à 3 m de profondeur le 13/08/2024. Le plan des investigations est donné ci-après.

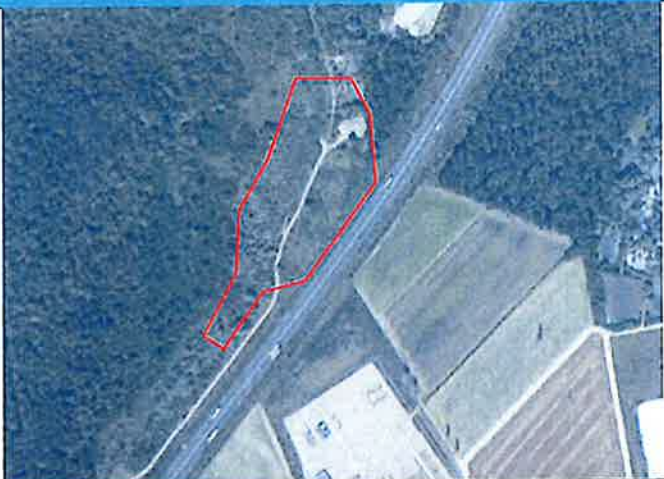
| Année | Au droit de la zone d'étude | Aux environs de la zone d'étude | Photographie |
|---|---|---|---|
| 1999 | Le site s'est revégétalisé. Il semble qu'un des plans d'eau au nord est remblayé. | Construction du poste RTE au sud. L'exploitation de la carrière au nord a débuté. | |

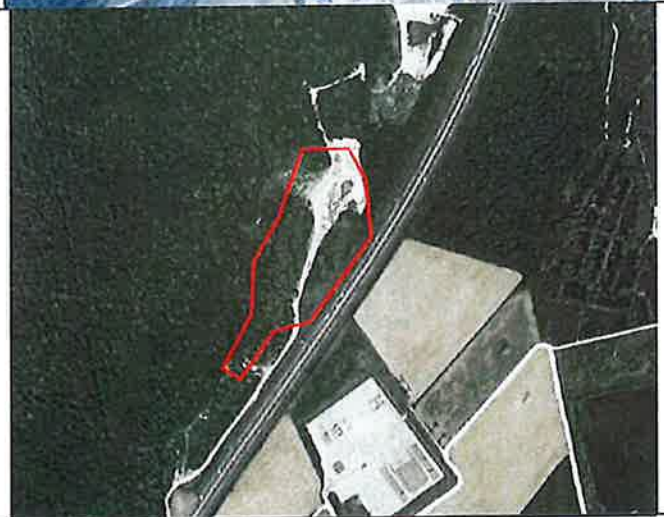
| Année | Au droit de la zone d'étude | Aux environs de la zone d'étude | Photographie |
|---|---|---|---|
| 2002 | Plusieurs tas blanchâtres et brunâtres sont visibles sur le site. Il semble que l'activité de stockage de matériaux a démarré. Aucun infrastructure ou machine n'est visible. Plus aucun plan d'eau n'est visible au nord, ils semblent tous remblayés. | Aucun changement majeur. | |

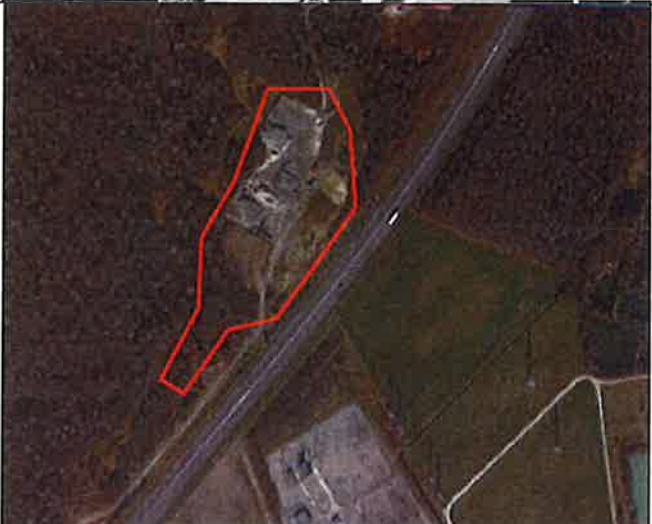
| 2007 | L'activité de stockage de matériaux s'est développée, avec présence notamment de matériaux noirs. Des infrastructures type concasseur, centrale, benne ou conteneur sont visibles en limite est. | Aucun changement majeur. | |

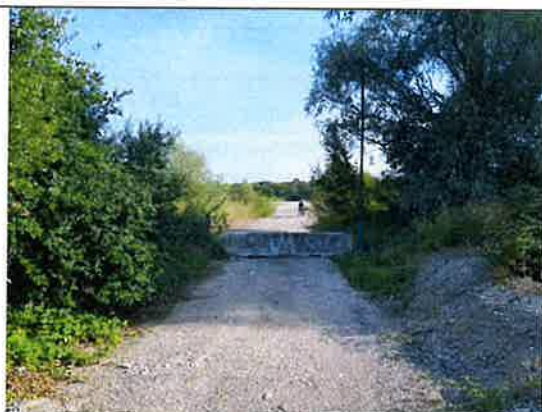
Entrée du site avec GBA

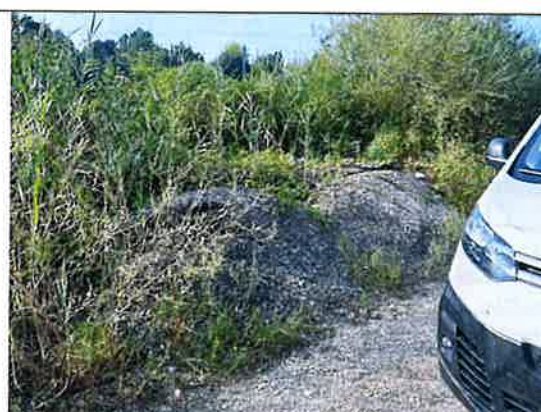
Tas présents à l'entrée du site (avant GBA)

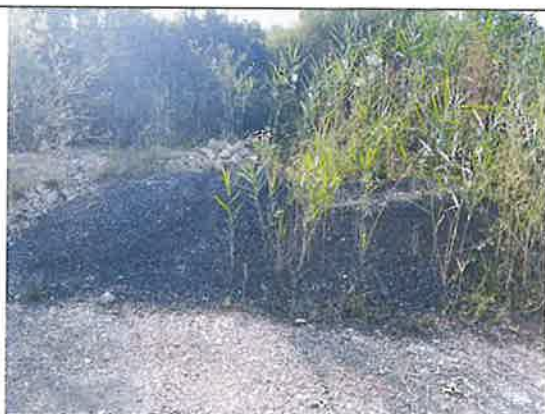
Tas présents à l'entrée du site (avant GBA)

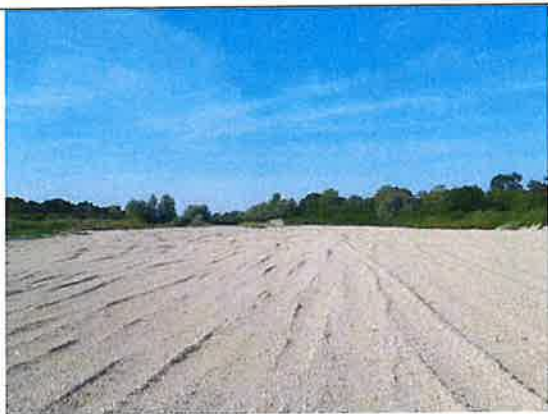
Alluvions régales sur 20-40 cm

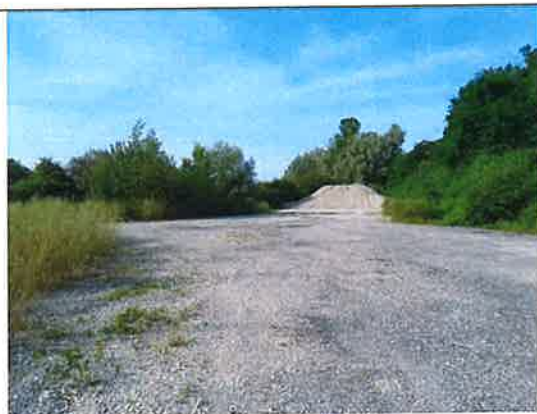
Tas présent au sud du site
