Références : A06B24BY/001-1/CARREFOUR MARKET/AMI\_DEM/JRB-AR1/HAP  
Date d'édition : 22/01/2025  
Contrat N° : A06-B-2024-01LT/O

## RAPPORT DE REPERAGE DES MATERIAUX ET PRODUITS CONTENANT DES HAP AVANT REALISATION DE TRAVAUX SUR LES ENROBES

CARREFOUR MARKET  
70 Route Nationale 6  
73190 SAINT-JEOIRE-PRIEURE

Démolition du Carrefour Market.

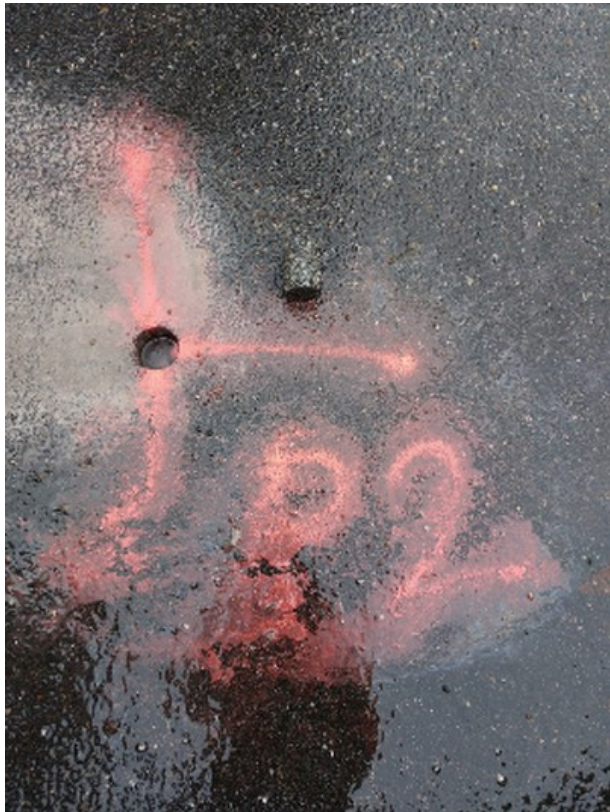
**N**  
EXT / Enrobé [ Prélèvement n°95]

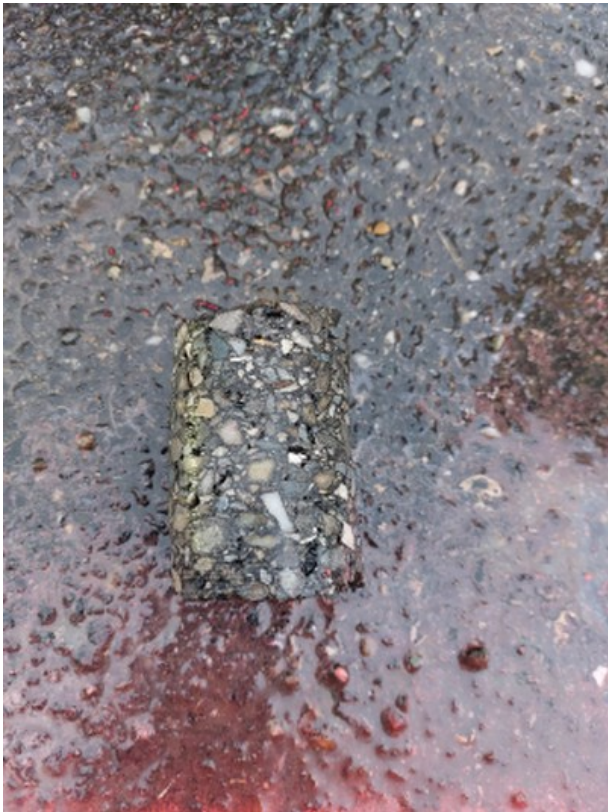
**N**  
EXT / Enrobé [ Prélèvement n°95]

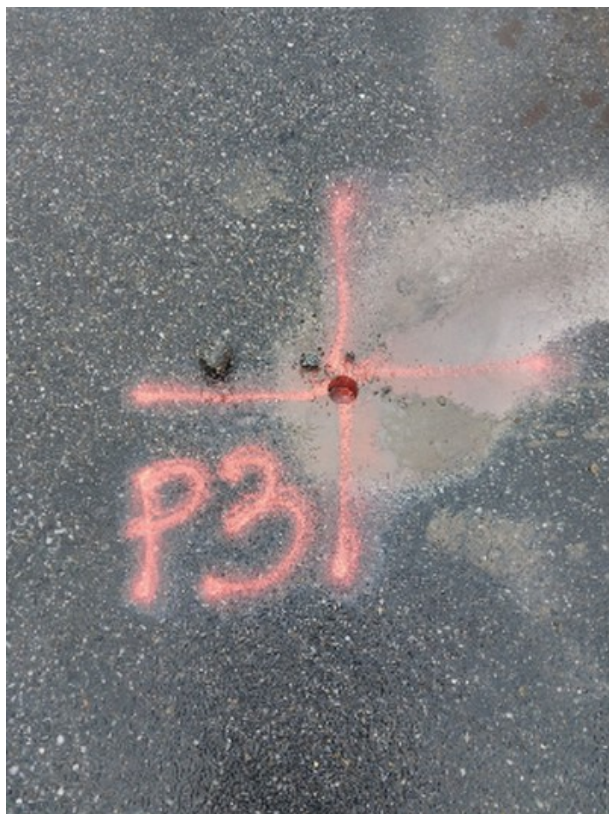
**N**  
EXT / Enrobé [ Prélèvement n°96]

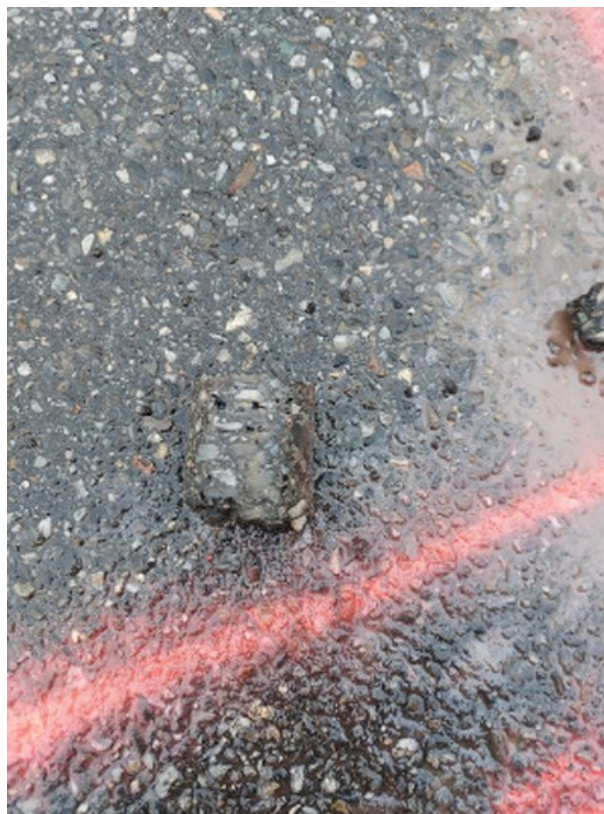
**N**  
EXT / Enrobé [ Prélèvement n°96]

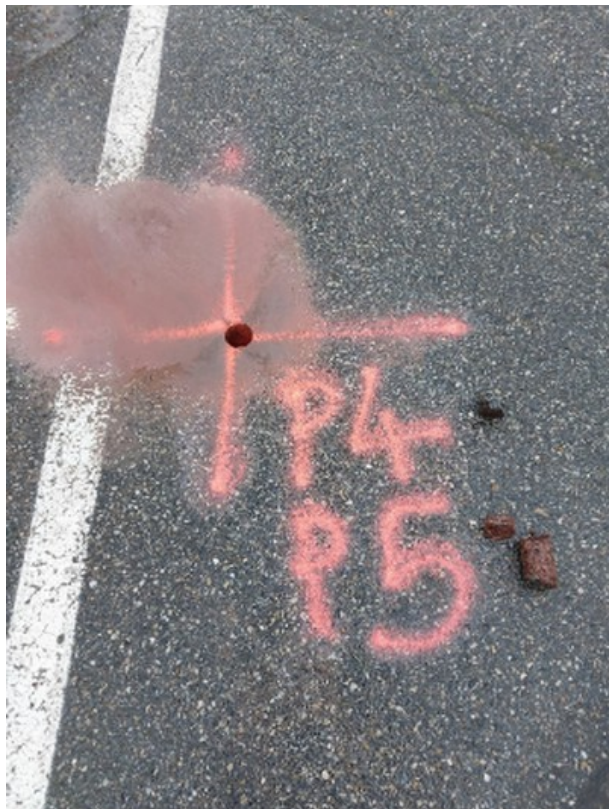
**N**  
EXT / Enrobé [ Prélèvement n°97]

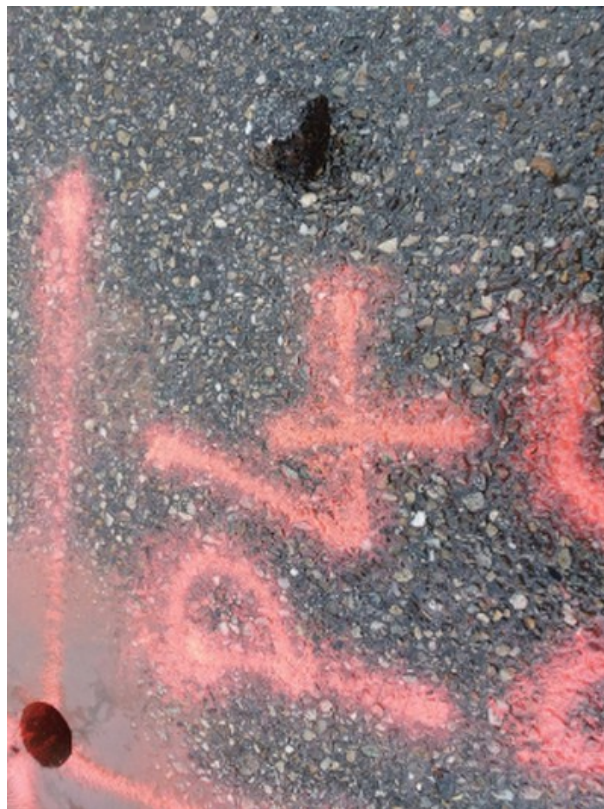
**N**  
EXT / Enrobé [ Prélèvement n°97]

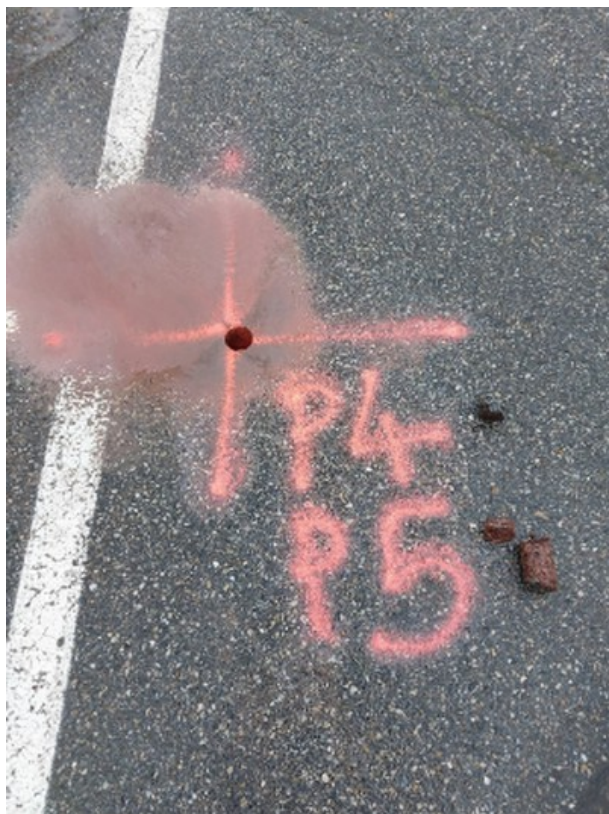
**N**  
EXT / Enrobé [ Prélèvement n°98]

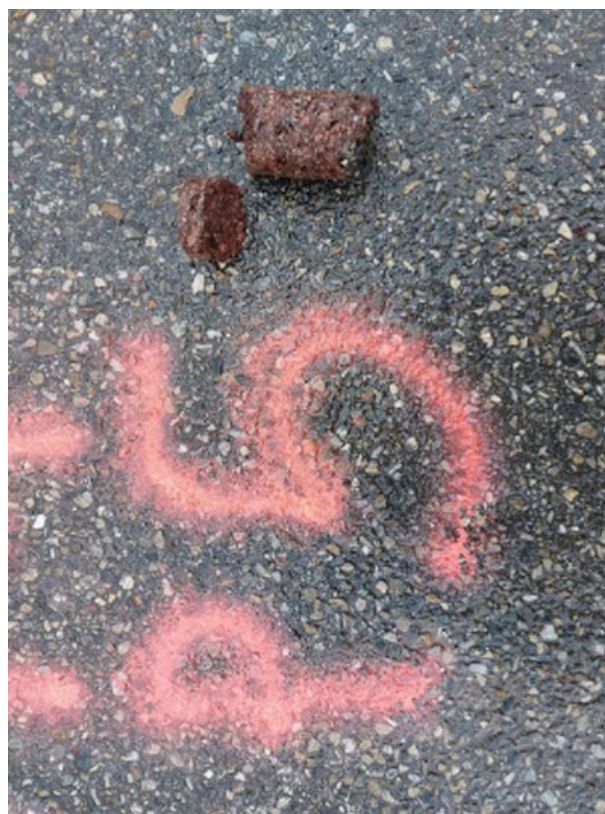
**N**  
EXT / Enrobé [ Prélèvement n°98]

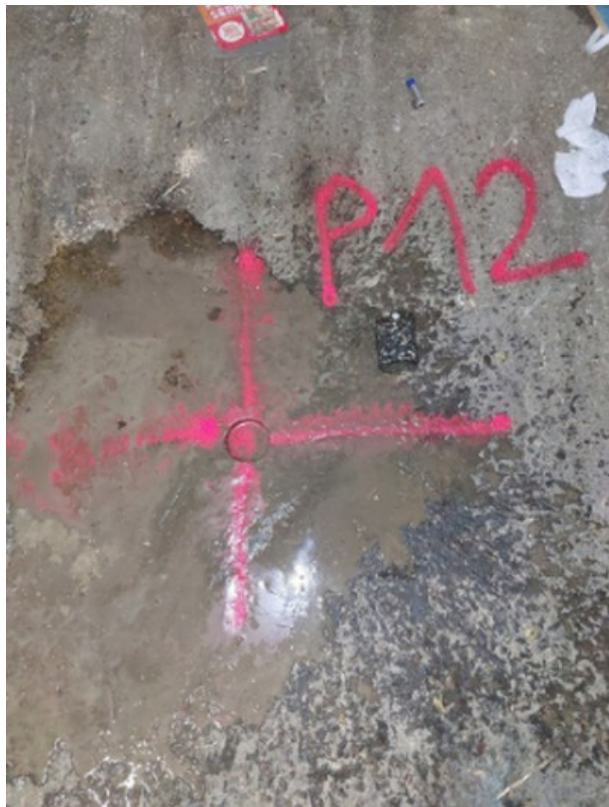
**N**  
EXT / Enrobé [ Prélèvement n°105]

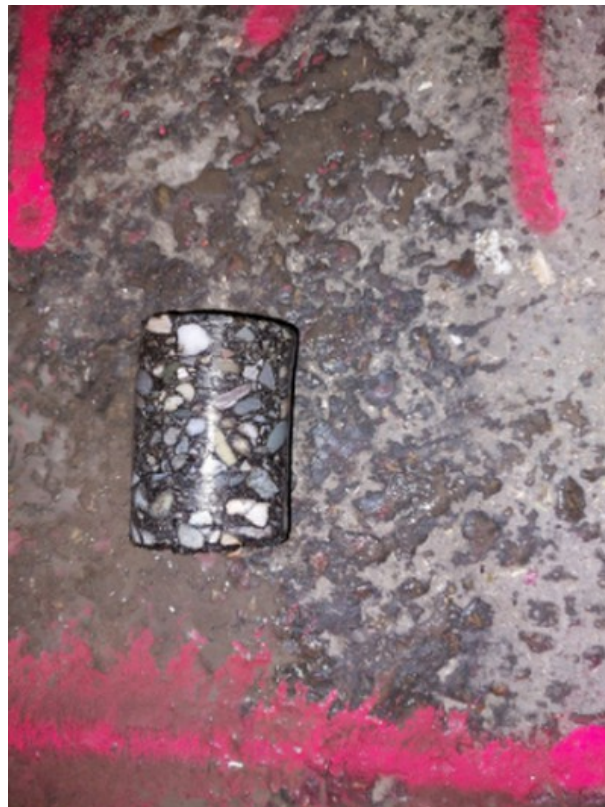
**N**  
EXT / Enrobé [ Prélèvement n°105]

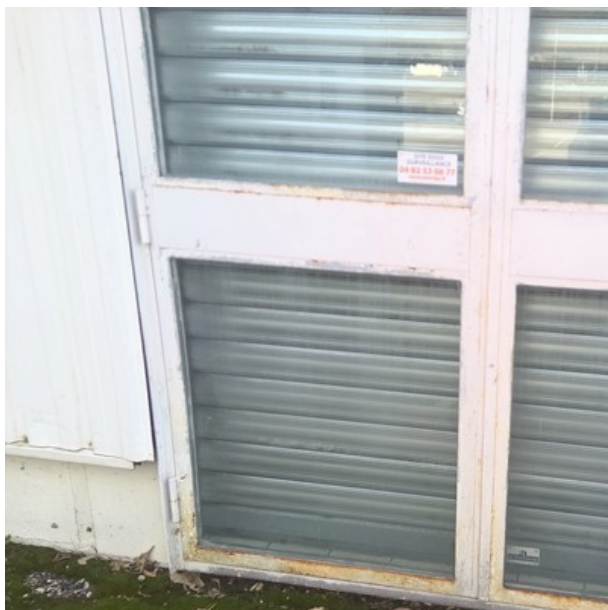
**N**  
ENVELOPPE / FAÇADES / Mastic silicone

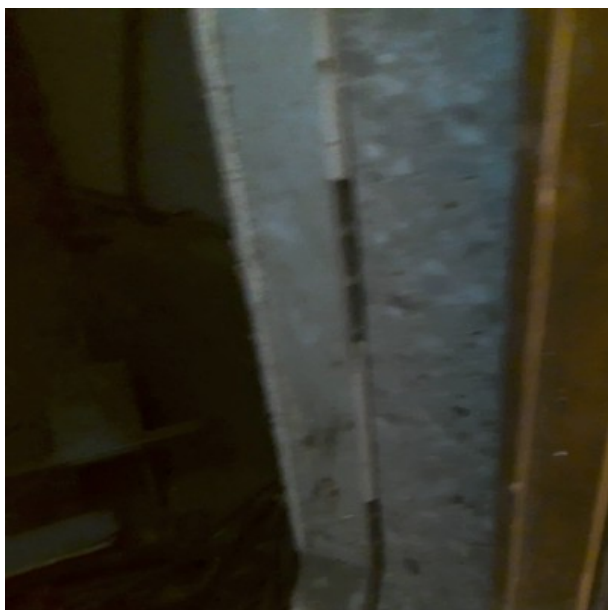
RDC / LOCAL TECHNIQUE / SOUS ESC / Plot de colle  
[ Prélèvement n°46]

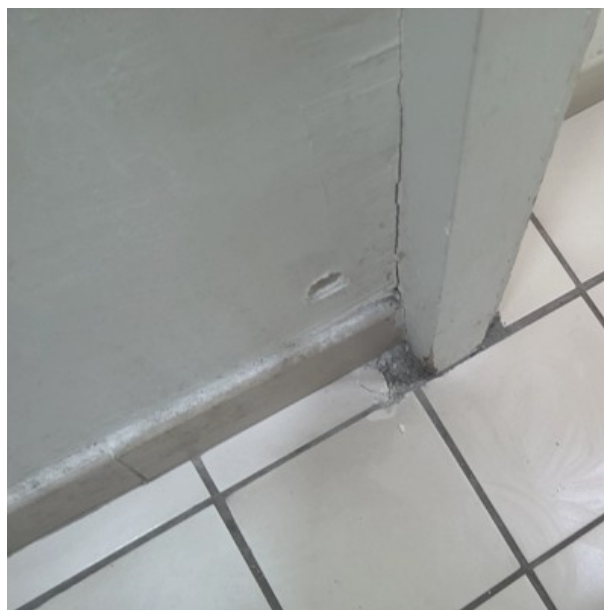
RDC / SANITAIRES / Colle + Joint de carrelage + Ragréage  
[ Prélèvement n°47]

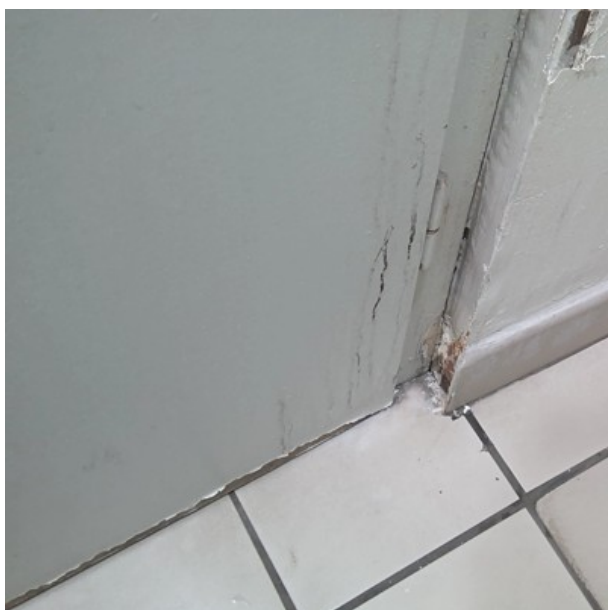
RDC / SANITAIRES / Colle de plinthes carrelage  
[ Prélèvement n°49]

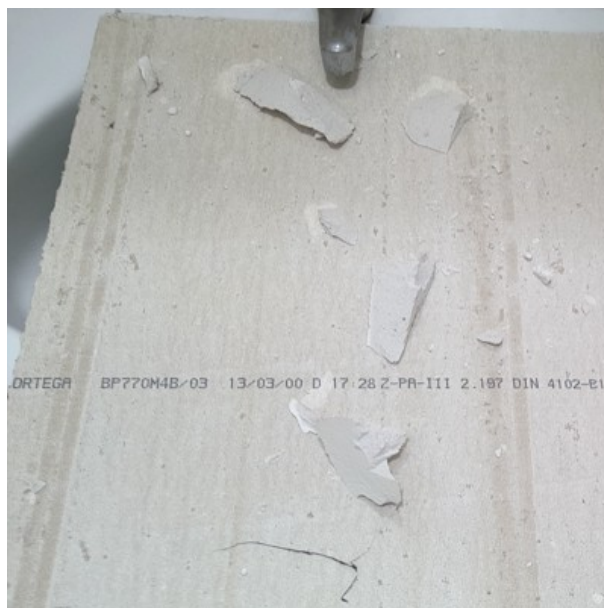
RDC / SANITAIRES / Dalle de faux plafond

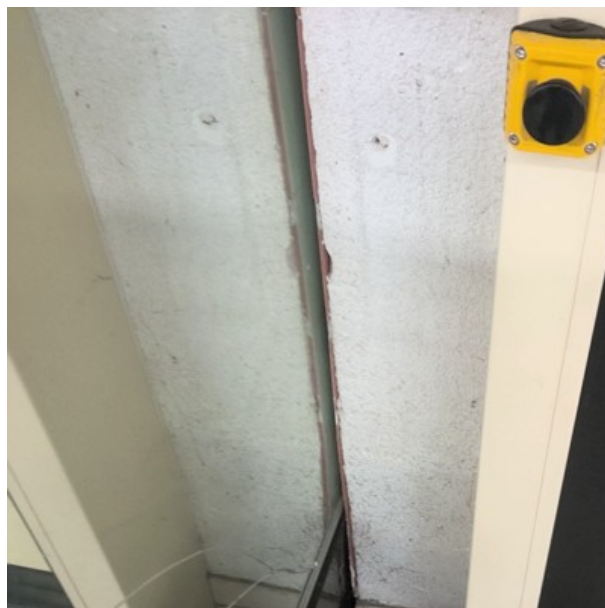
**N**  
RDC / SURFACE DE VENTE / Enduit projeté (carreaux de  
plâtre) [ Prélèvement n°77]

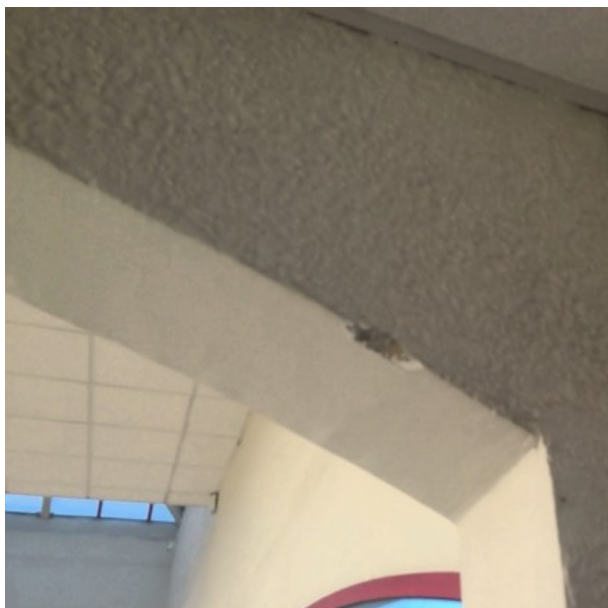
**N**  
RDC / ENTREE-CAISSES / Peintures sur arches béton  
[ Prélèvement n°58]

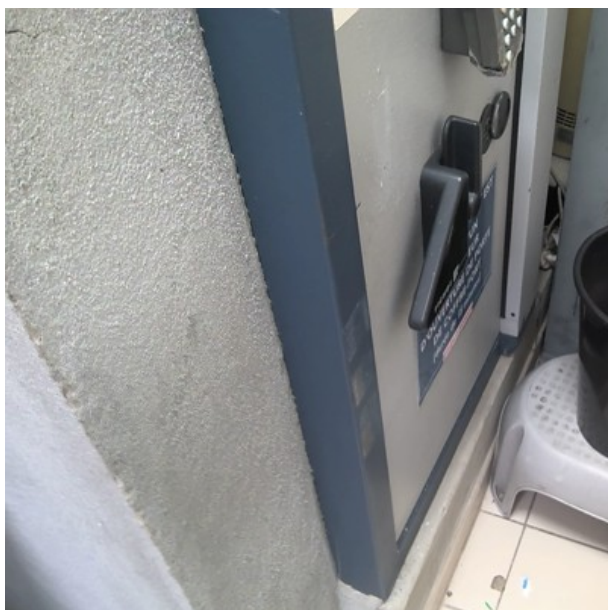
**N**  
RDC / LOCAL COFFRE / Peintures sur coffre [ Prélèvement n°65]

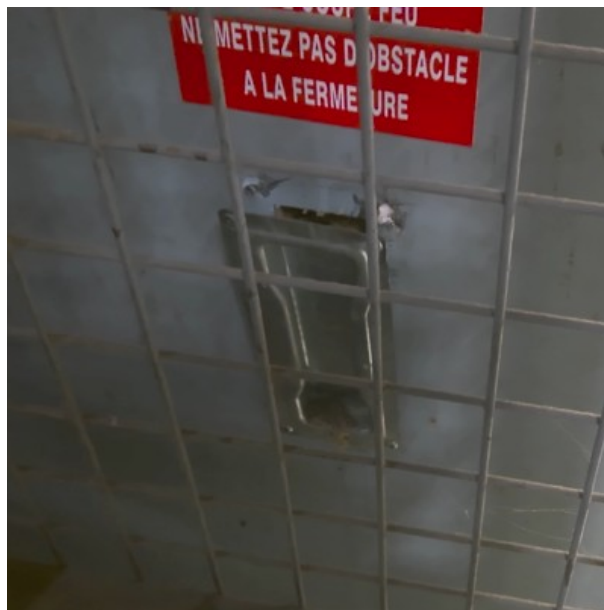
**N**  
RDC / RESERVE / Porte coupe-feu [ Prélèvement n°85]

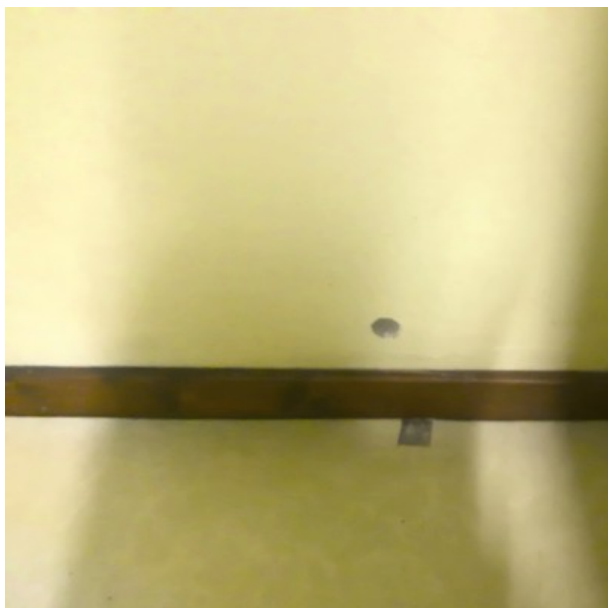
**N**  
R+1 / VESTIAIRES FEMMES / Peintures + Enduit type ciment (refend) [ Prélèvement n°3]

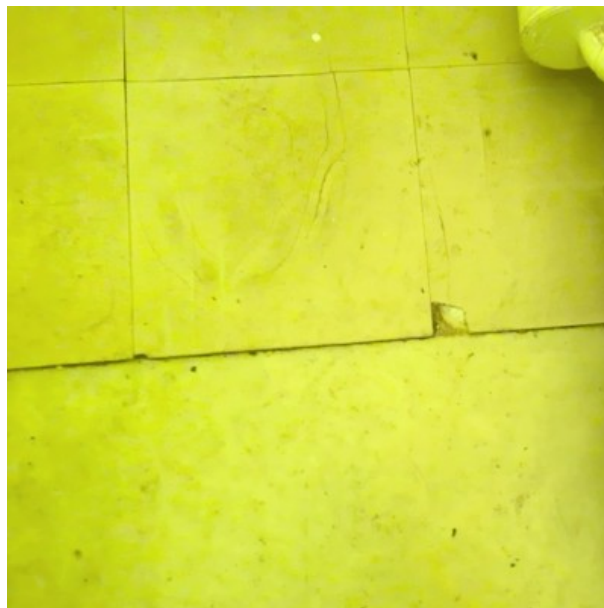
**N**  
R+1 / WC 1 / Dalle de sol + Colle [ Prélèvement n°15]

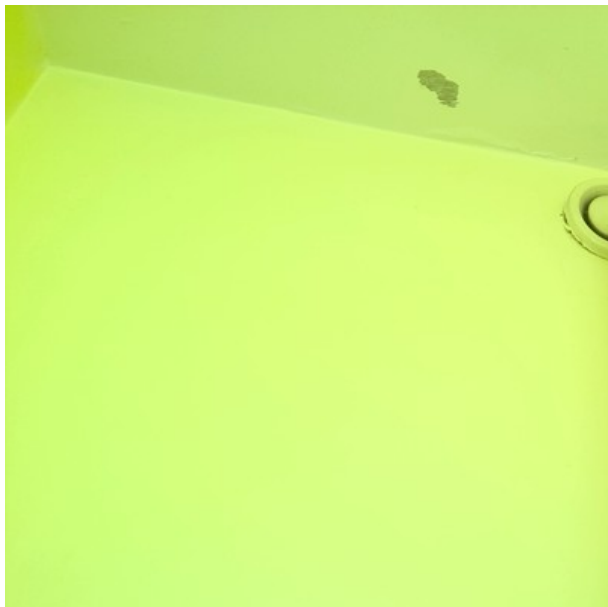
**N**  
R+1 / WC 1 / Peintures + Enduit type plâtre [ Prélèvement  
n°16]

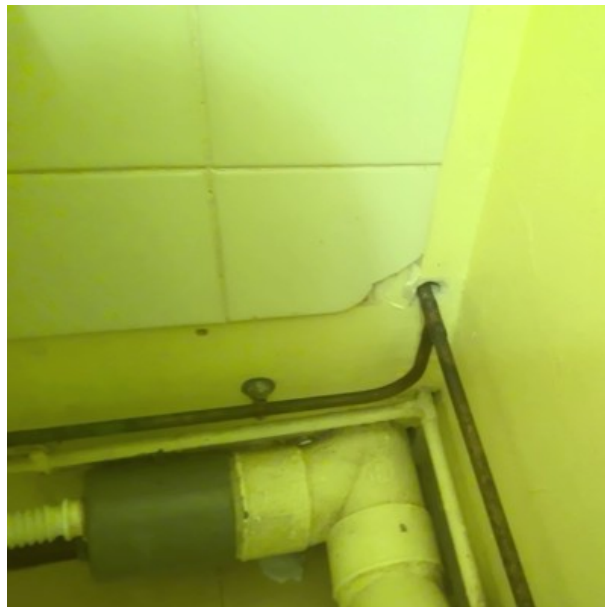
**N**  
R+1 / WC 1 / Colle de faïence (moyenne carré blanche)  
[ Prélèvement n°17]

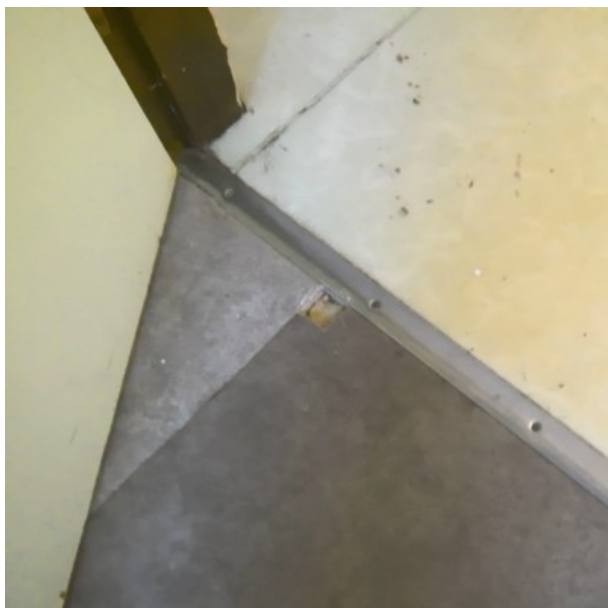
**N**  
R+1 / BUREAU DIRECTION / Sol souple + Colle (sup) (gris  
foncé) [ Prélèvement n°32]

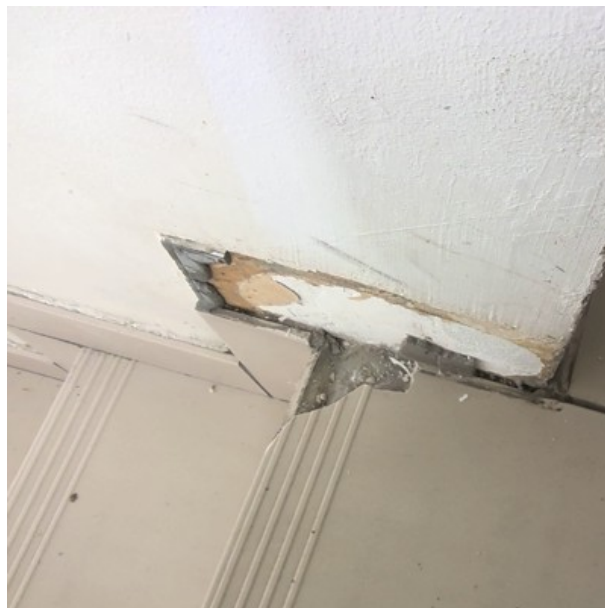
**N**  
R+1 / ESC R+1 / Colle + Joint de carrelage [ Prélèvement n°37]

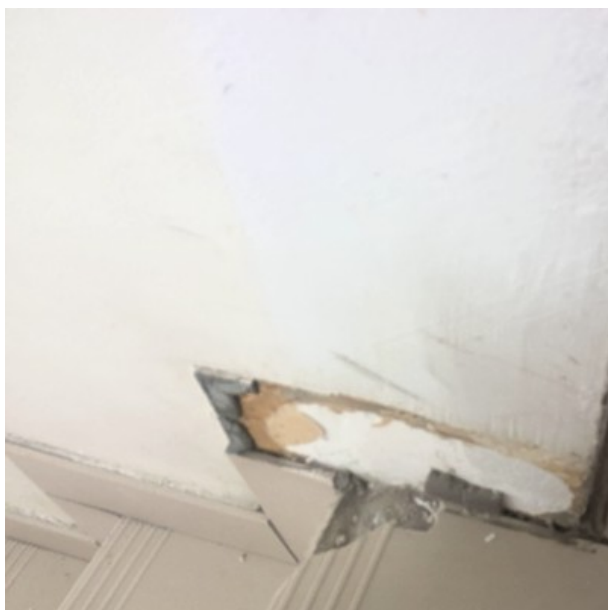
**N**  
R+1 / ESC R+1 / Colle de plinthes carrelage [ Prélèvement  
n°38]

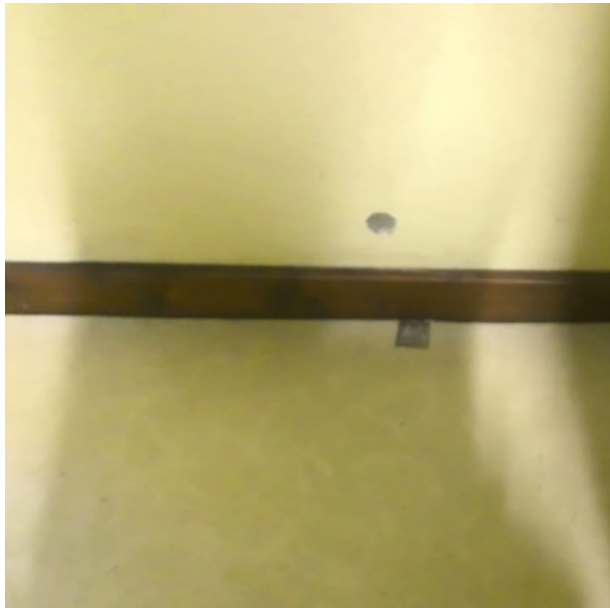
**N**  
R+1 / VESTIAIRES FEMMES / Sol souple (sup) + Colle + Sol  
souple (inf) + Colle + Ragréege [ Prélèvement n°2]

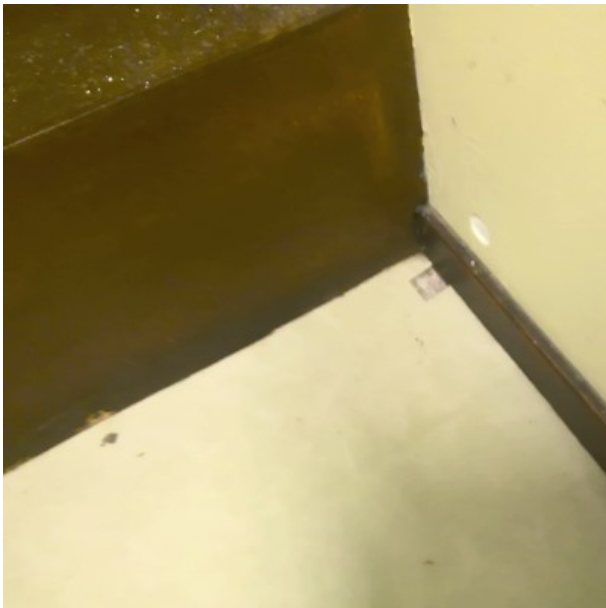
**N**  
R+1 / VESTIAIRES HOMMES / Sol souple (sup) + Colle + Sol  
souple (inf) + Colle + Ragréege [ Prélèvement n°9] [ Idem  
Prélèvement n°2]

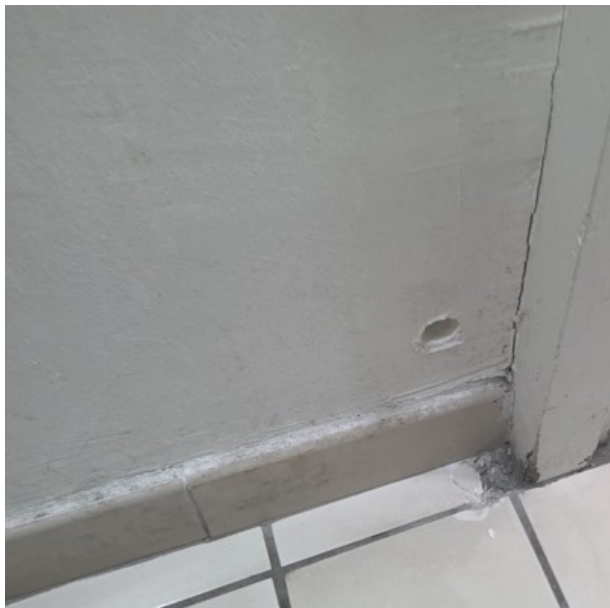
**N**  
RDC / SANITAIRES / Peintures + Enduit type plâtre (cloison) [ Prélèvement n°48] [ Idem Prélèvement n°4]

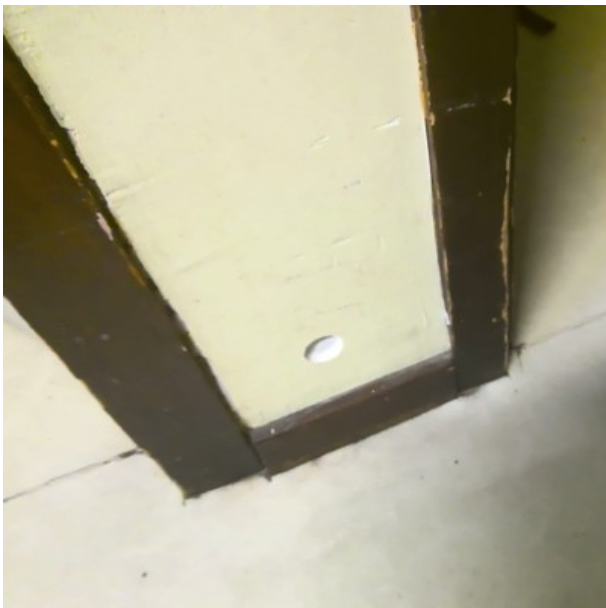
**N**  
R+1 / VESTIAIRES FEMMES / Peintures + Enduit type plâtre  
(cloison) [ Prélèvement n°4]

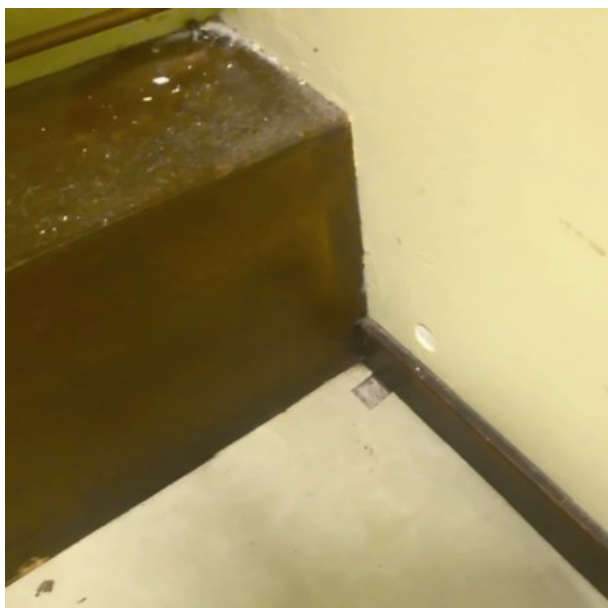
R+1 / VESTIAIRES HOMMES / Peintures + Enduit type plâtre (cloison) [ Prélèvement n°10] [ Idem Prélèvement n°4]

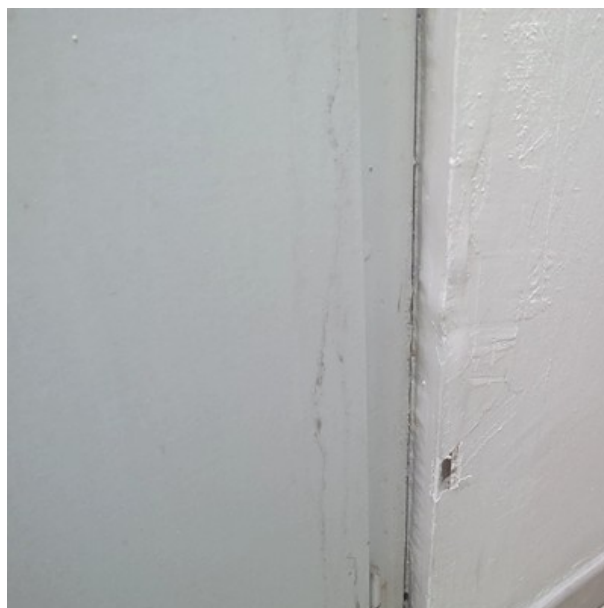
RDC / SANITAIRES / Peintures + Enduit type plâtre + Calicot [ Prélèvement n°50] [ Idem Prélèvement n°5]

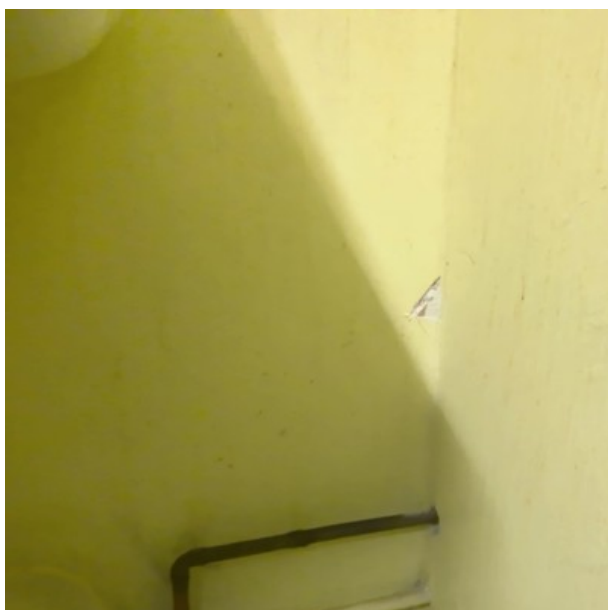
R+1 / VESTIAIRES FEMMES / Peintures + Enduit type plâtre + Calicot [ Prélèvement n°5]

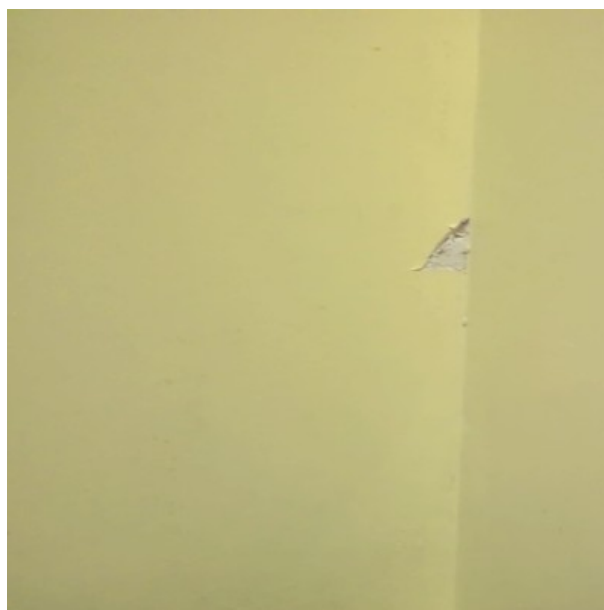
R+1 / VESTIAIRES HOMMES / Peintures + Enduit type plâtre + Calicot [ Prélèvement n°11] [ Idem Prélèvement n°5]

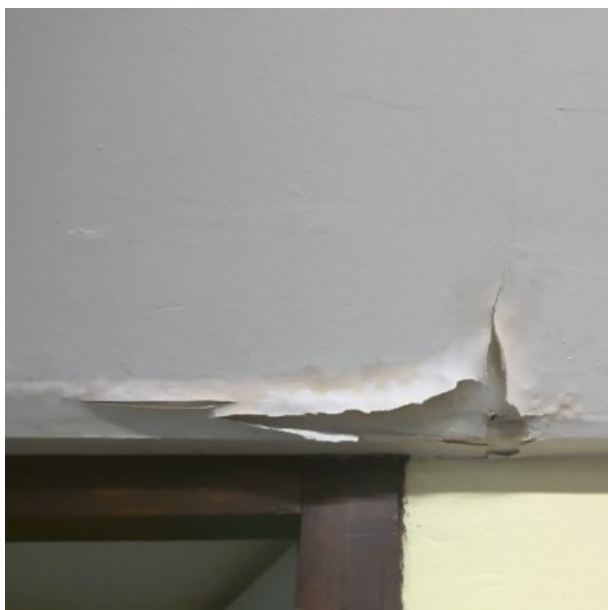
R+1 / VESTIAIRES FEMMES / Peintures + Enduit type plâtre +  
Calicot [ Prélèvement n°6]

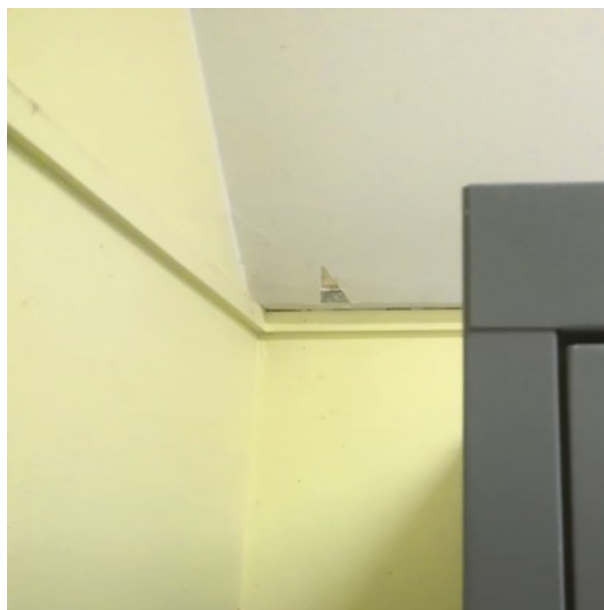
R+1 / VESTIAIRES HOMMES / Peintures + Enduit type plâtre +  
Calicot [ Prélèvement n°12] [ Idem Prélèvement n°6]

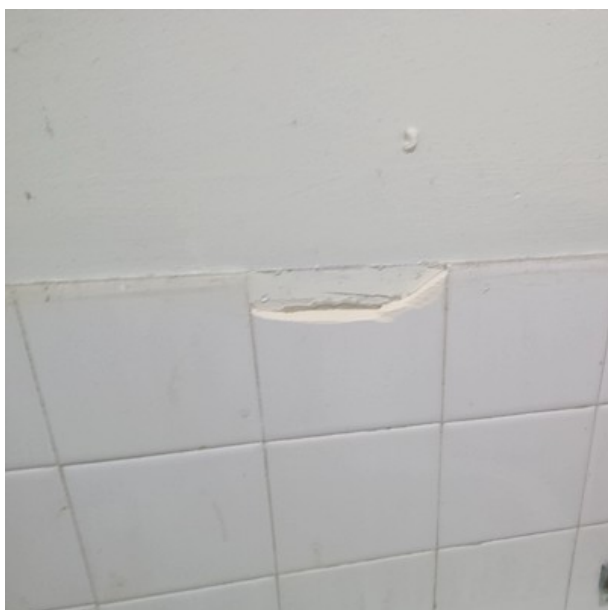
RDC / SANITAIRES / Colle de faïence (petite carré blanche)  
[ Prélèvement n°51] [ Idem Prélèvement n°8]

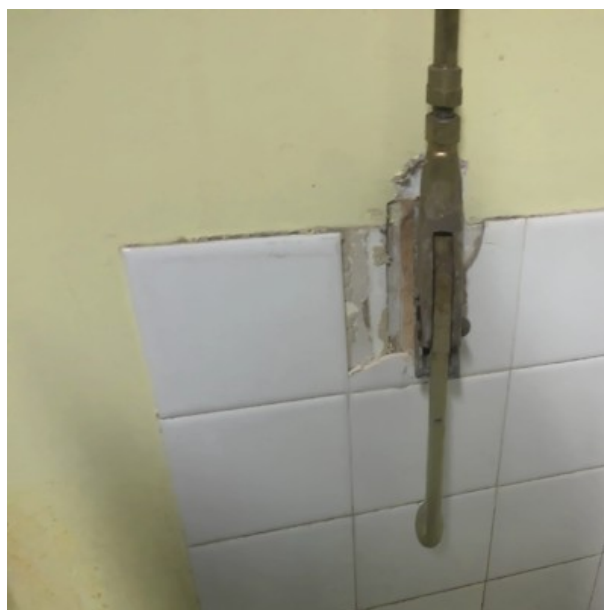
R+1 / VESTIAIRES FEMMES / Colle de faïence (petite carré  
blanche) [ Prélèvement n°8]

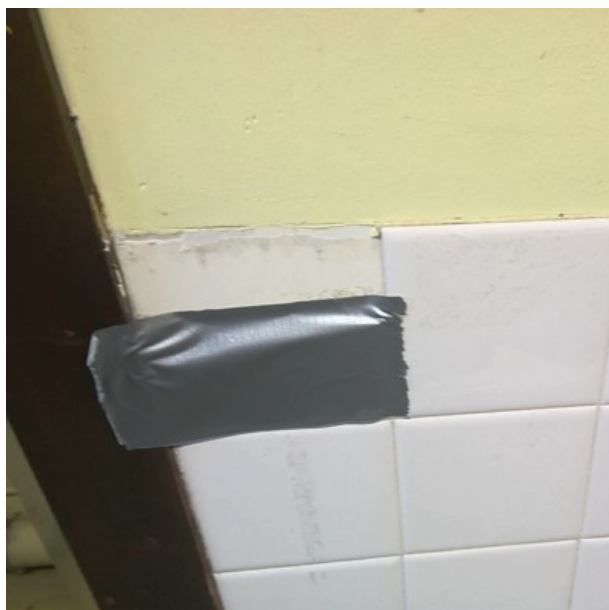
R+1 / VESTIAIRES HOMMES / Colle de faïence (petite carré blanche) [ Prélèvement n°14] [ Idem Prélèvement n°8]

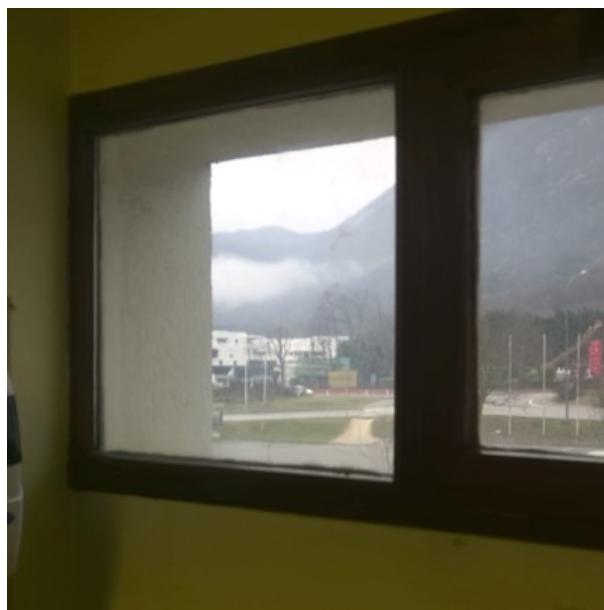
R+1 / VESTIAIRES FEMMES / Mastic (fixe + ouvrant) [ Prélèvement n°7]

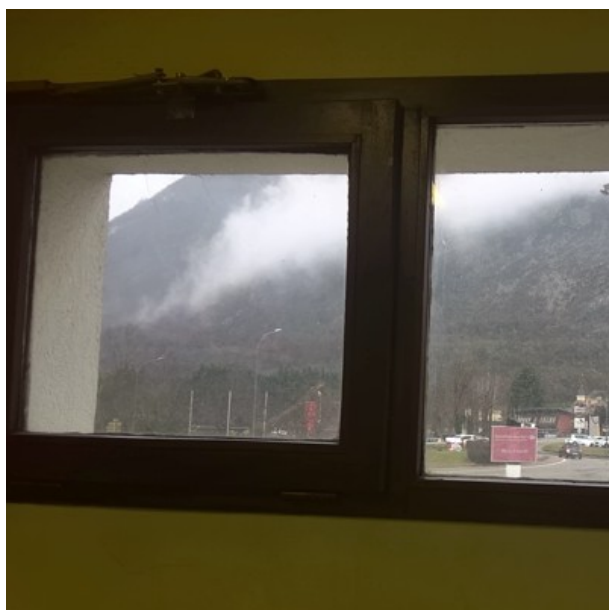
R+1 / VESTIAIRES HOMMES / Mastic (fixe + ouvrant) [ Prélèvement n°13] [ Idem Prélèvement n°7]

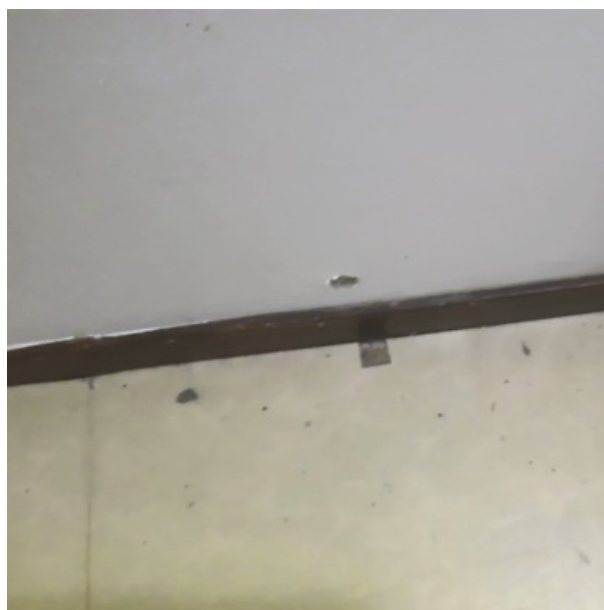
R+1 / DEGAGEMENT / Sol souple (sup) + Colle + Sol souple (inf) + Colle + Ragraage [ Prélèvement n°18]

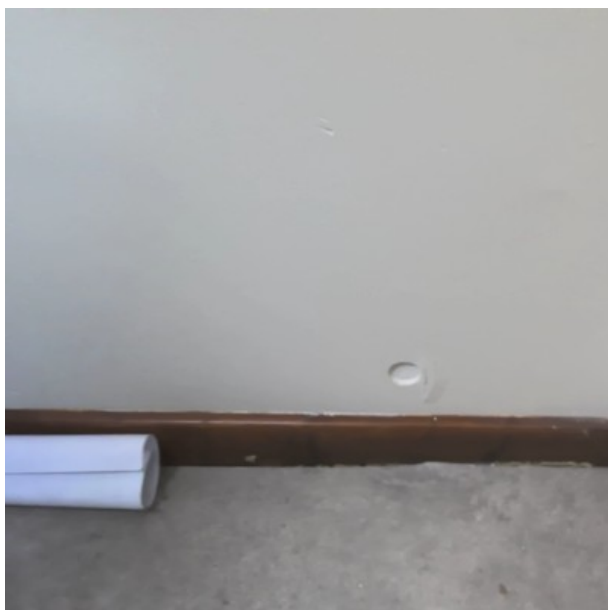
R+1 / SALLE DE REUNION / Peintures + Enduit type plâtre (cloison) [ Prélèvement n°28] [ Idem Prélèvement n°20]

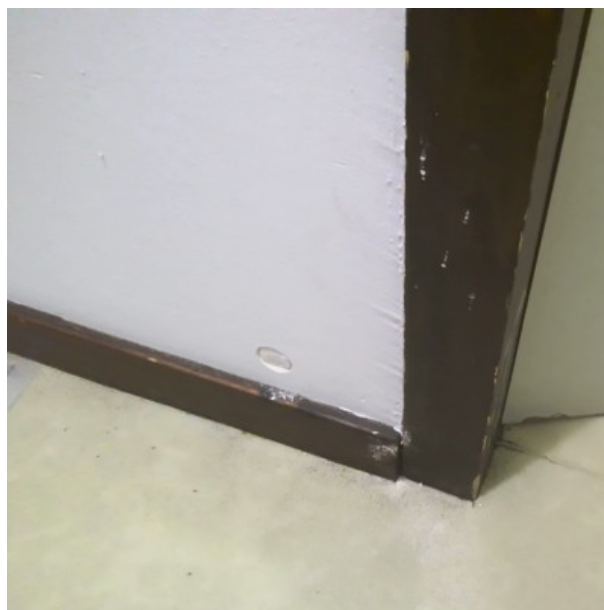
R+1 / DEGAGEMENT / Peintures + Enduit type plâtre (cloison) [ Prélèvement n°20]

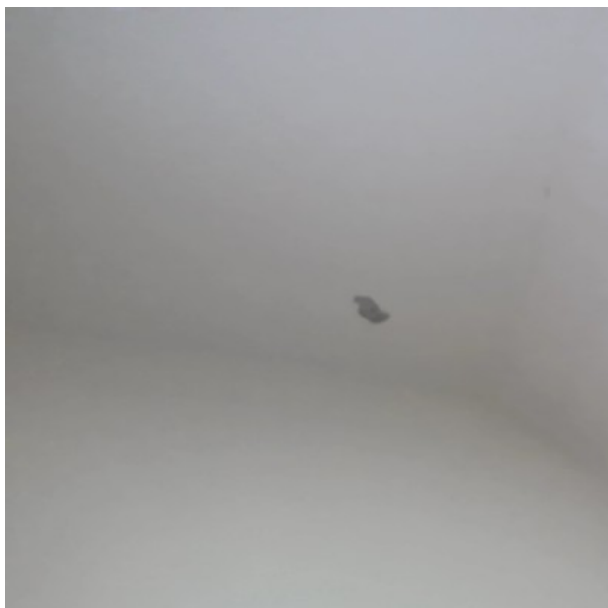
R+1 / SALLE DE REUNION / Peintures + Enduit type plâtre [ Prélèvement n°30] [ Idem Prélèvement n°22]

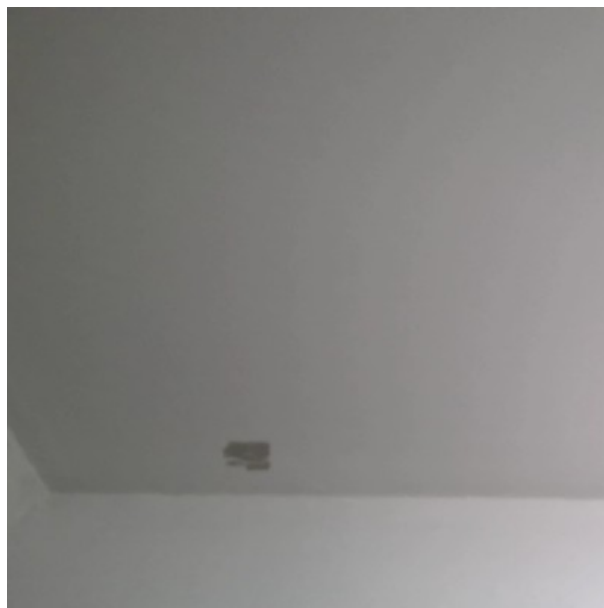
R+1 / DEGAGEMENT / Peintures + Enduit type plâtre [ Prélèvement n°22]

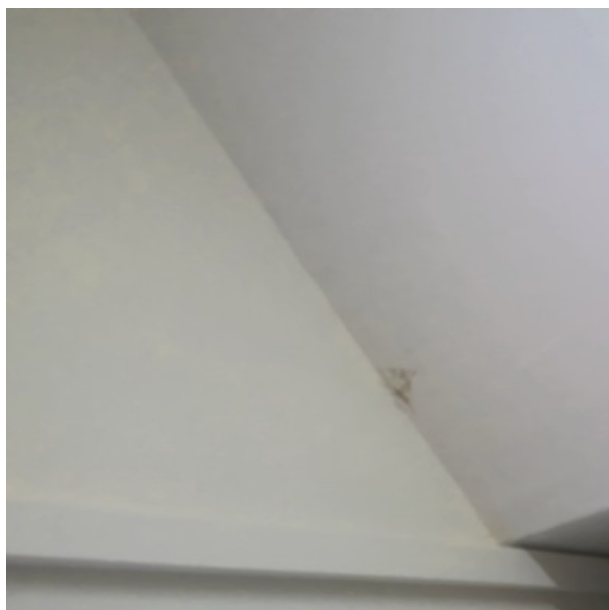
R+1 / SALLE DE REUNION / Peintures + Enduit type plâtre + Calicot [ Prélèvement n°31] [ Idem Prélèvement n°21]

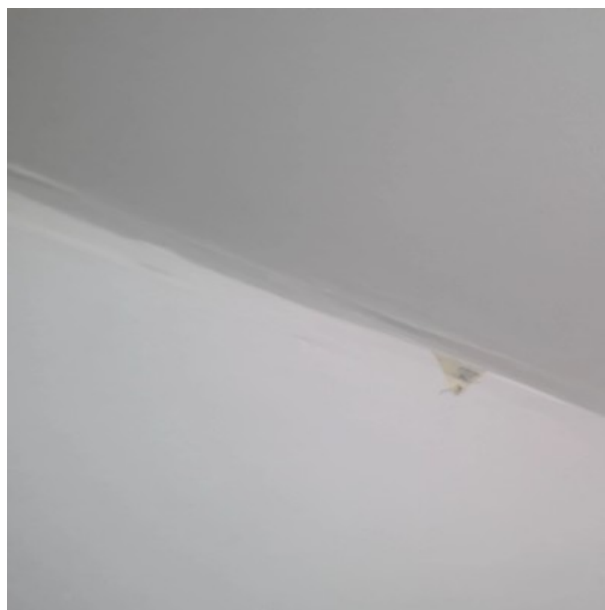
R+1 / DEGAGEMENT / Peintures + Enduit type plâtre + Calicot [ Prélèvement n°21]

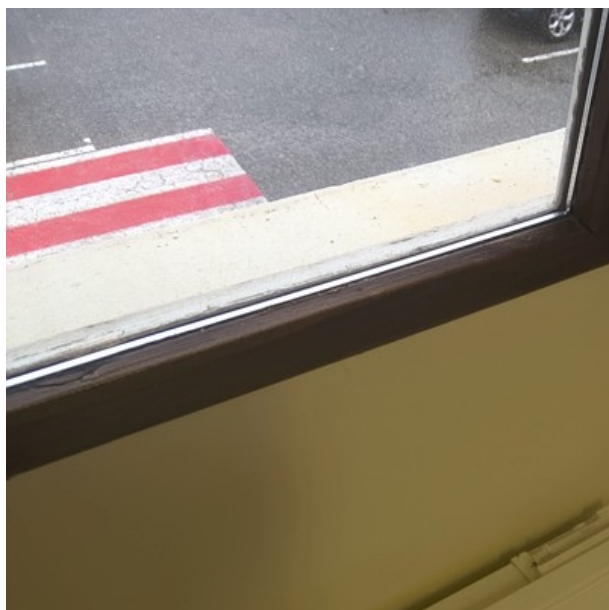
R+1 / SALLE DE REPOS / Mastic [ Prélèvement n°24]

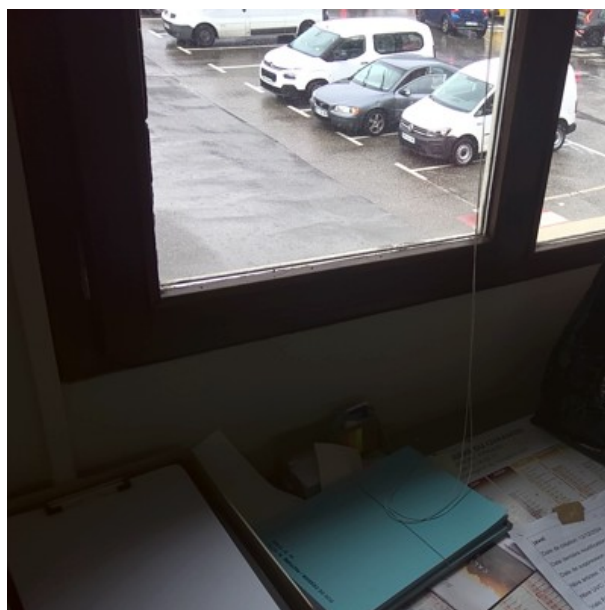
R+1 / BUREAU MANAGERS / Mastic [ Prélèvement n°35]  
[ Idem Prélèvement n°24]

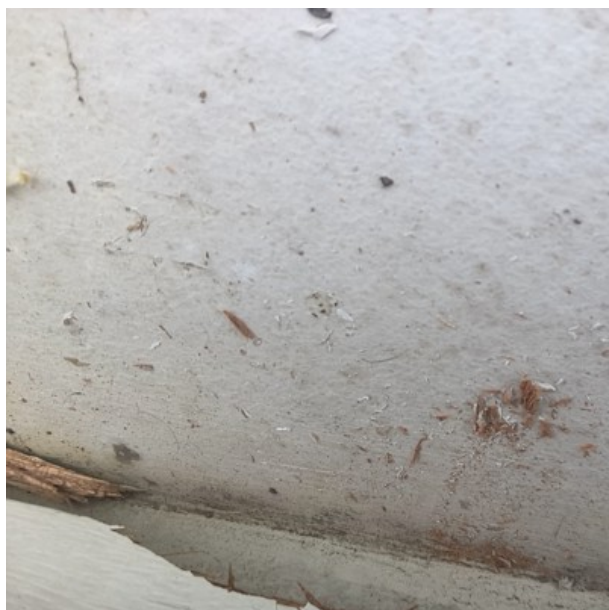
R+1 / SALLE DE REPOS / Joint d'étanchéité type compribande [ Prélèvement n°25]

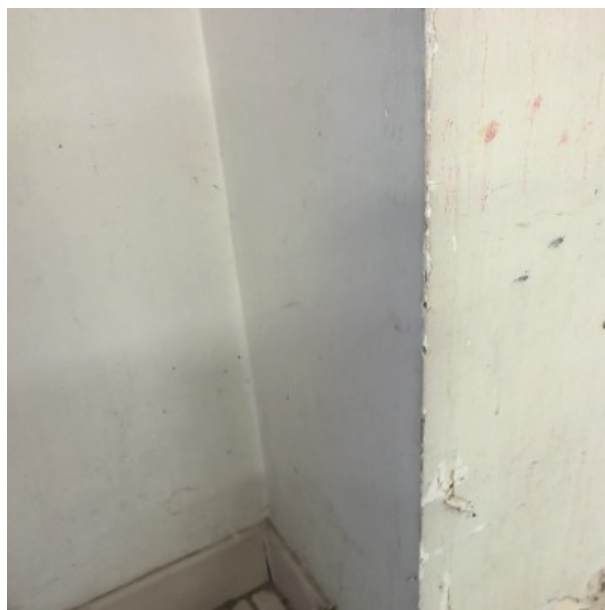
RDC / ENTREE-CAISSES / Peintures + Enduit type plâtre + Calicot [ Prélèvement n°57] [ Idem Prélèvement n°23]

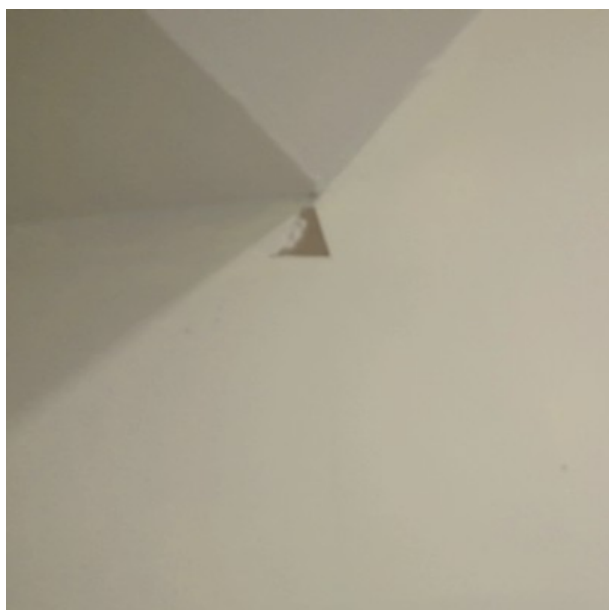
R+1 / SALLE DE REPOS / Peintures + Enduit type plâtre + Calicot [ Prélèvement n°23]

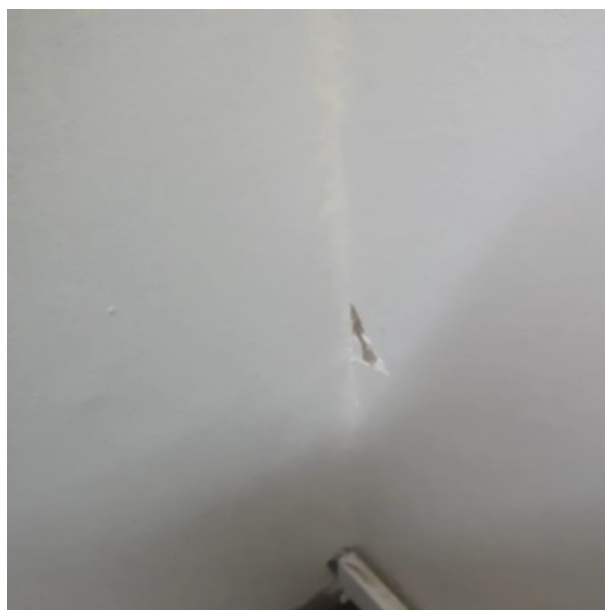
R+1 / SALLE DE REUNION / Peintures + Enduit type plâtre + Calicot [ Prélèvement n°29] [ Idem Prélèvement n°23]

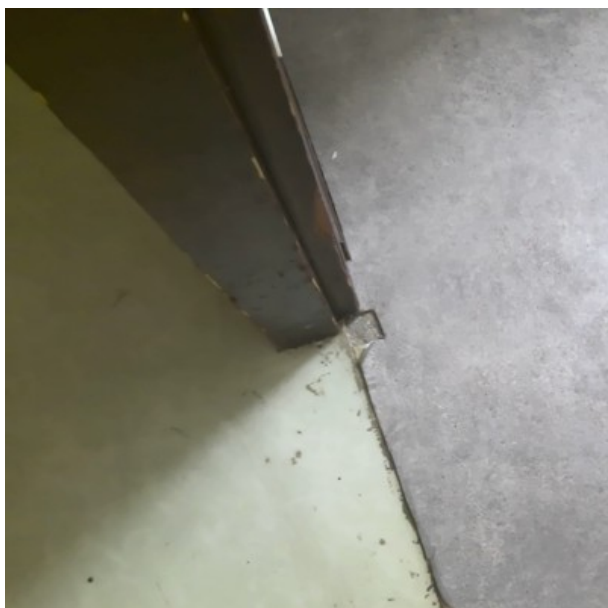
R+1 / SALLE DE REUNION / Sol souple + Colle (sup) (gris clair) [ Prélèvement n°26]

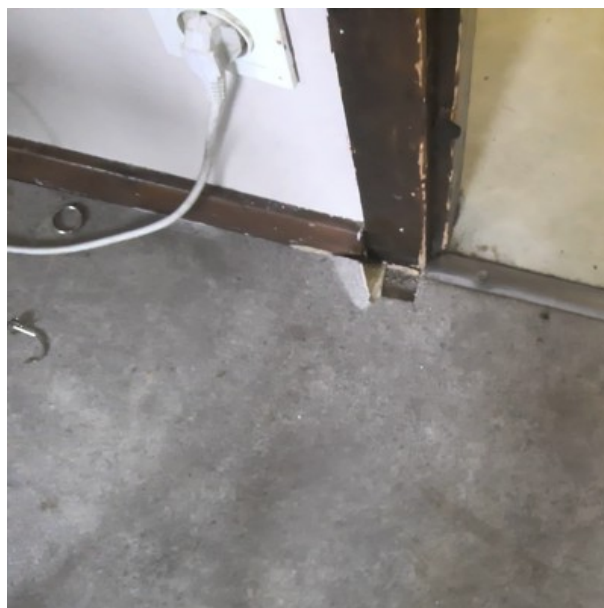
R+1 / BUREAU MANAGERS / Sol souple + Colle (sup) (gris clair) [ Prélèvement n°33] [ Idem Prélèvement n°26]
