Références : A06B24BY/001-1/CARREFOUR MARKET/AMI\_DEM/JRB-AR1/HAP  
Date d'édition : 22/01/2025  
Contrat N° : A06-B-2024-01LT/O

## RAPPORT DE REPERAGE DES MATERIAUX ET PRODUITS CONTENANT DES HAP AVANT REALISATION DE TRAVAUX SUR LES ENROBES

CARREFOUR MARKET  
70 Route Nationale 6  
73190 SAINT-JEOIRE-PRIEURE

Démolition du Carrefour Market.

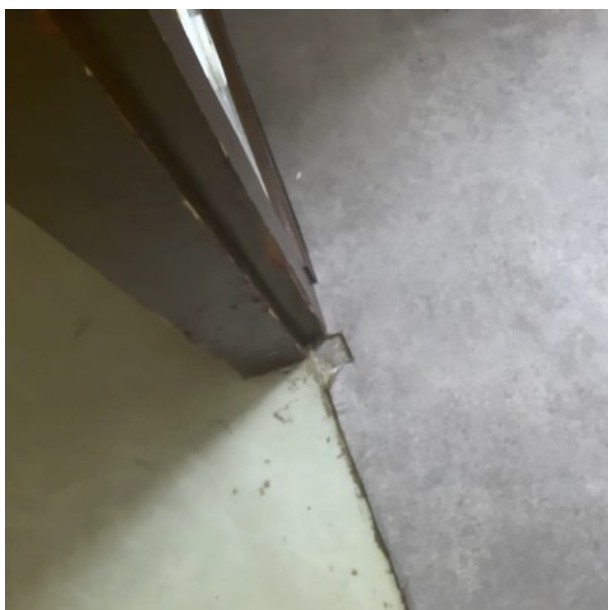
R+1 / SALLE DE REUNION / Moquette + Colle + Ragraéage (inf) [ Prélèvement n°27]

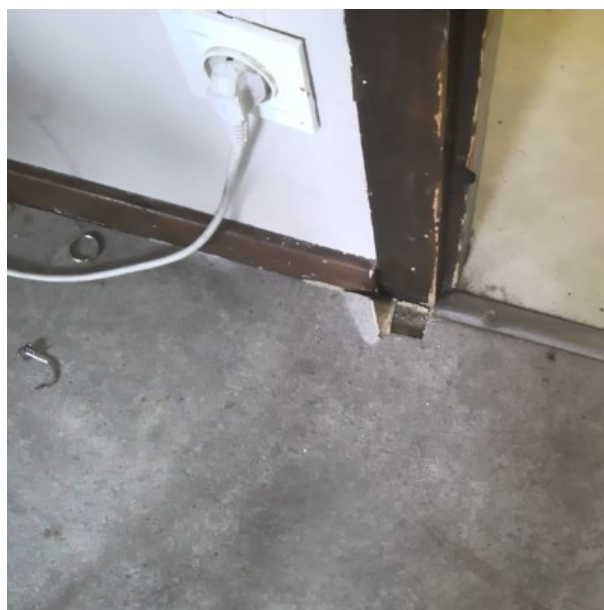
R+1 / BUREAU MANAGERS / Moquette + Colle + Ragraéage (inf) [ Prélèvement n°34] [ Idem Prélèvement n°27]

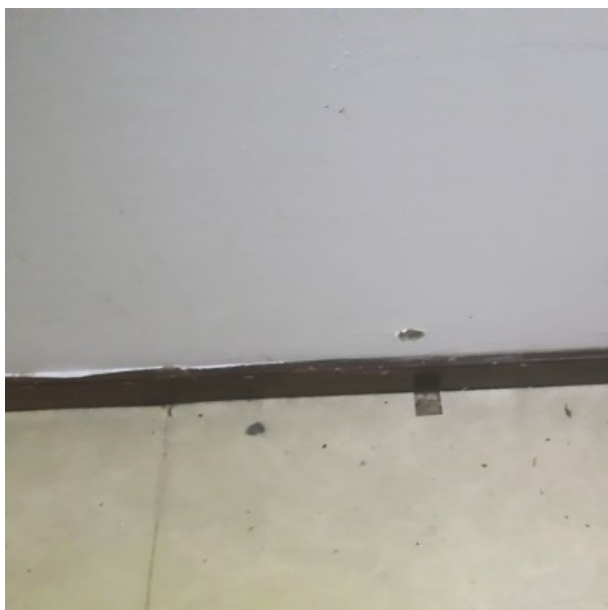
**N**  
R+1 / DEGAGEMENT / Peintures + Enduit type ciment (refend)  
[ Prélèvement n°19]

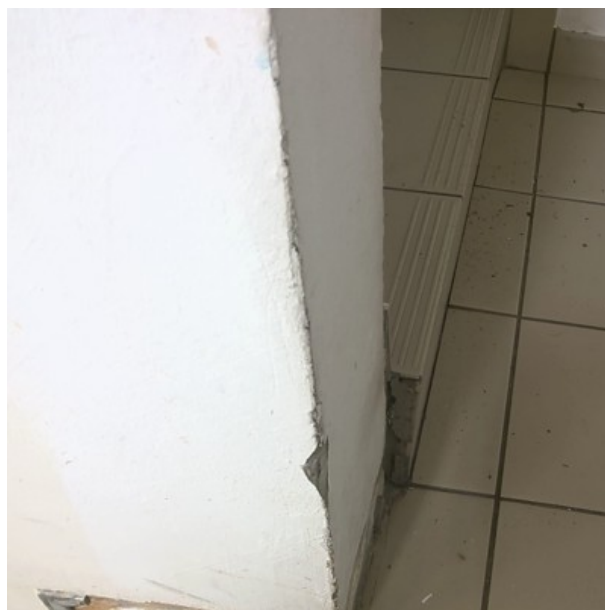
**N**  
R+1 / ESC R+1 / Peintures + Enduit type ciment (refend)  
[ Prélèvement n°39] [ Idem Prélèvement n°19]

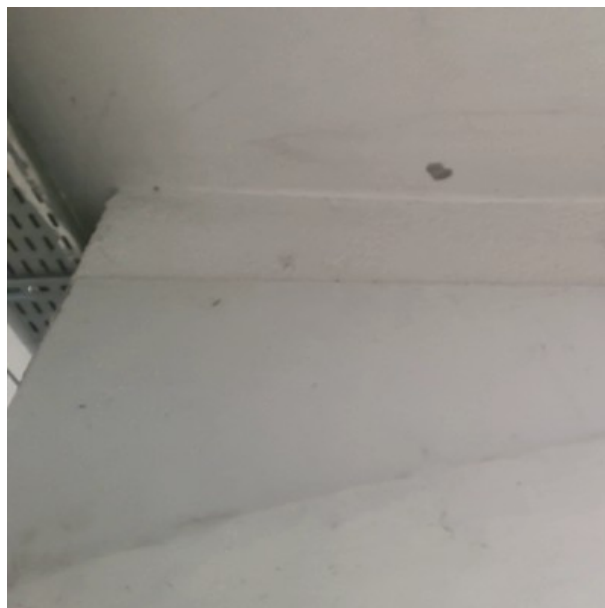
**N**  
RDC / LOCAL TECHNIQUE / Peintures + Enduit type ciment  
[ Prélèvement n°43]

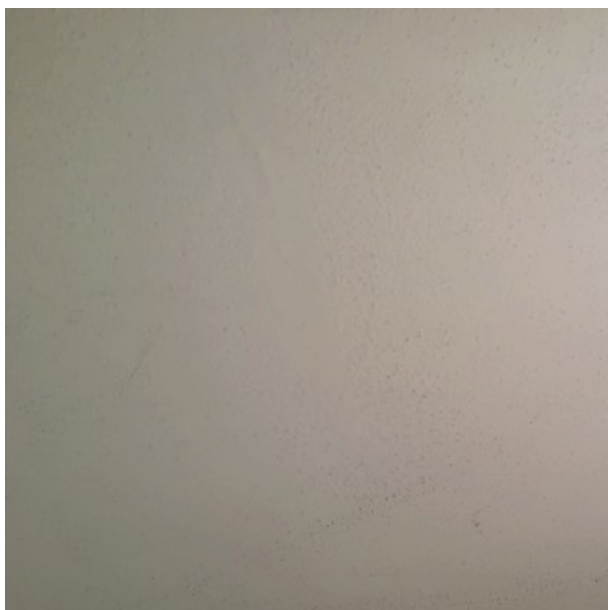
**N**  
RDC / SANITAIRES / Peintures + Enduit type ciment  
[ Prélèvement n°52] [ Idem Prélèvement n°43]

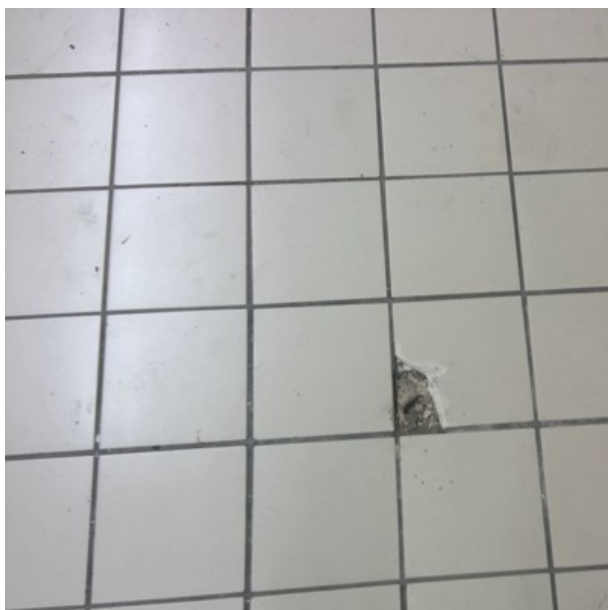
RDC / SURFACE DE VENTE / Colle + Joint de carrelage (sup)  
[ Prélèvement n°69] [ Idem Prélèvement n°53]

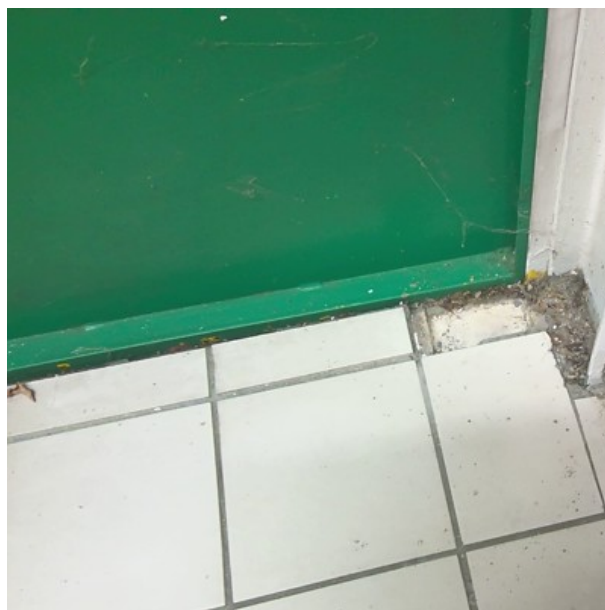
RDC / SURFACE DE VENTE / Colle + Joint de carrelage (sup)  
[ Prélèvement n°71] [ Idem Prélèvement n°53]

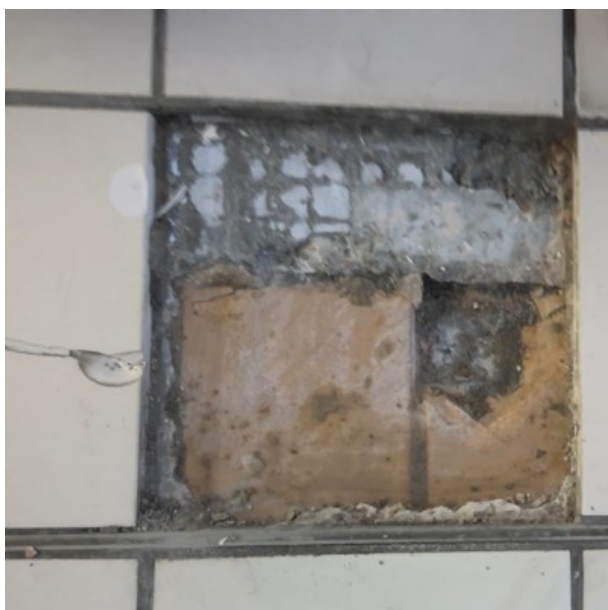
RDC / ENTREE-CAISSES / Colle + Joint de carrelage (sup)  
[ Prélèvement n°53]

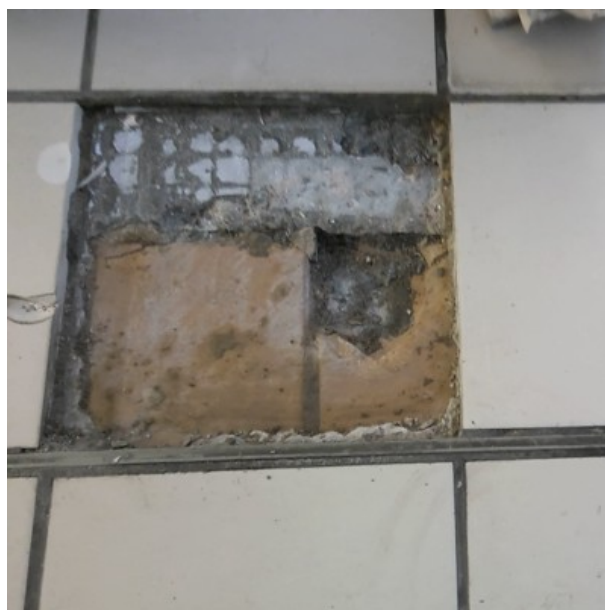
RDC / ENTREE-CAISSES / Colle-ragréage (sup) [ Prélèvement  
n°54]

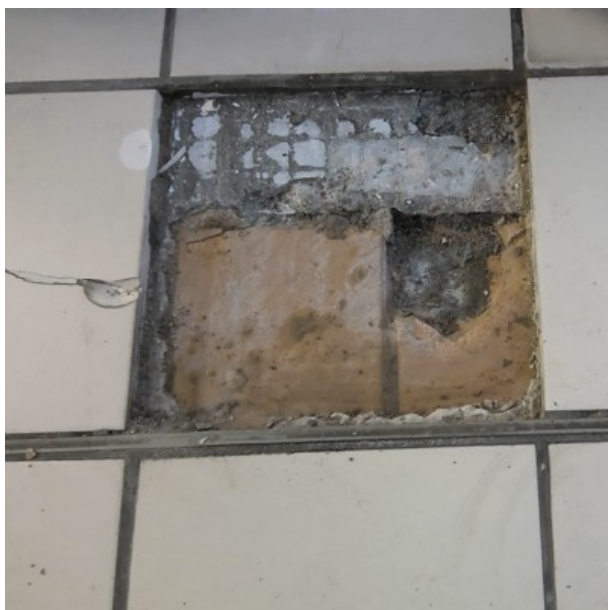
RDC / ENTREE-CAISSES / Colle + Joint de carrelage +  
Ragréage (inf) [ Prélèvement n°55]

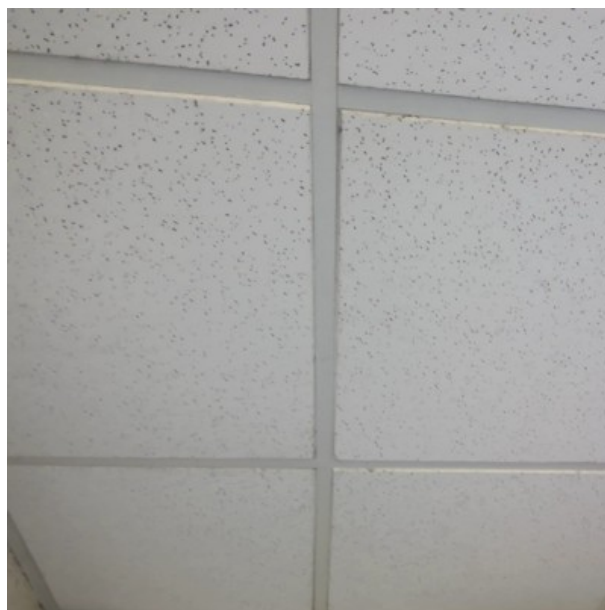
RDC / ENTREE-CAISSES / Dalle de faux plafond  
[ Prélèvement n°60]

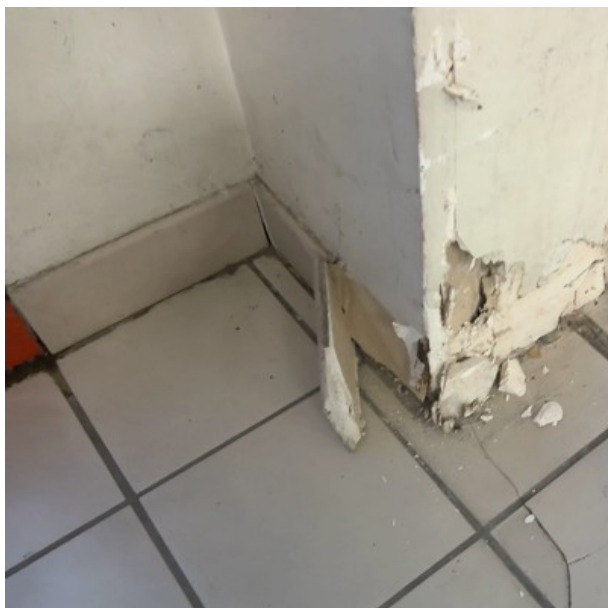
RDC / ENTREE-CAISSES / Colle de plinthes carrelage  
[ Prélèvement n°56]

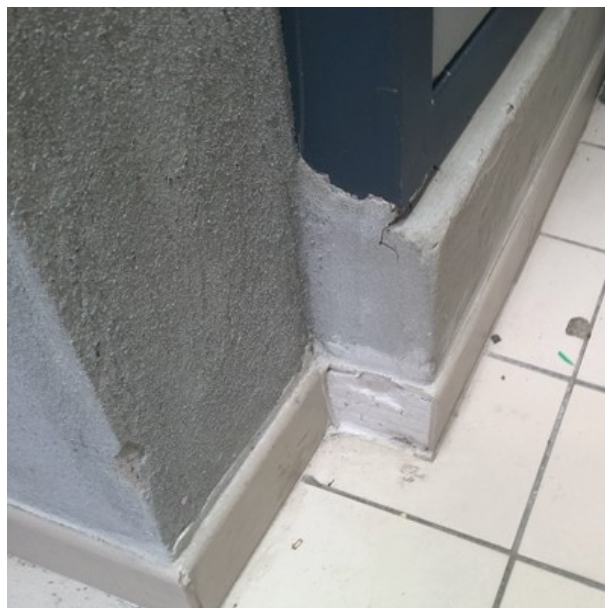
RDC / LOCAL COFFRE / Colle de plinthes carrelage  
[ Prélèvement n°64] [ Idem Prélèvement n°56]

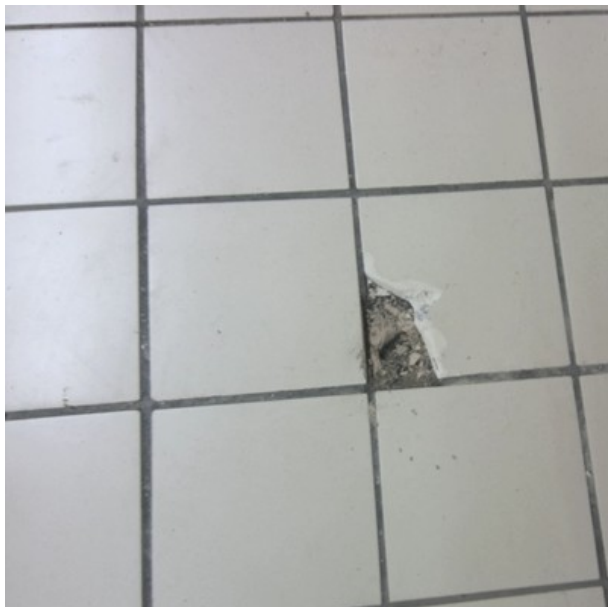
RDC / SURFACE DE VENTE / Colle + Joint de carrelage +  
Ragréage (inf) [ Prélèvement n°70]

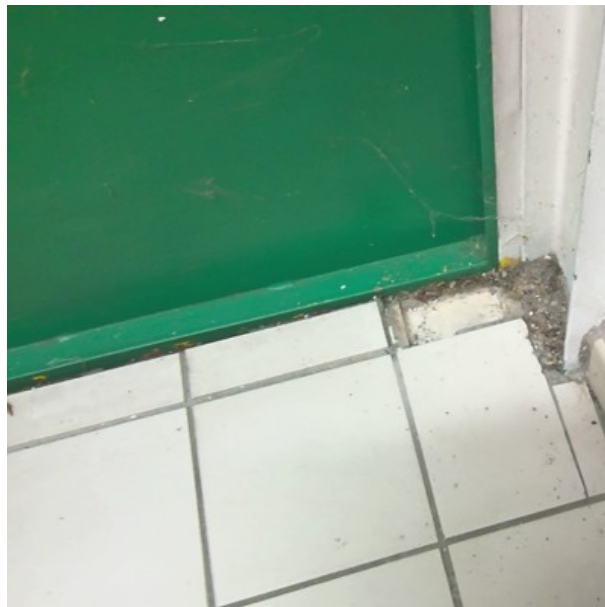
RDC / SURFACE DE VENTE / Colle + Joint de carrelage +  
Ragréage (inf) [ Prélèvement n°73] [ Idem Prélèvement n°70]

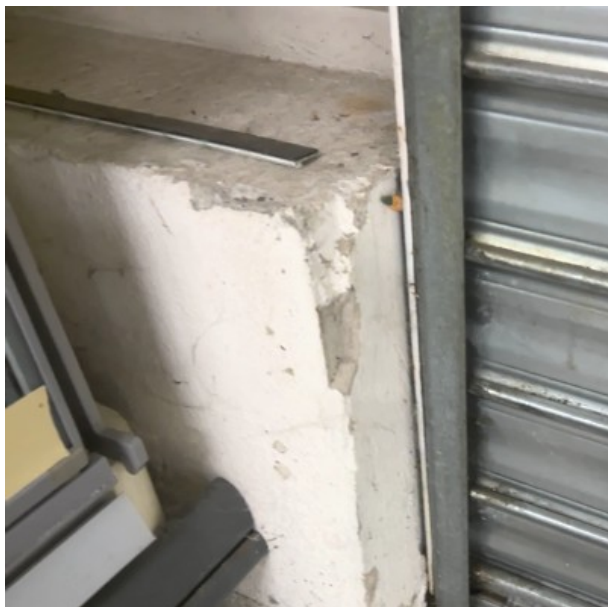
RDC / SURFACE DE VENTE / Peintures + Enduit peint  
(soubassement) [ Prélèvement n°67]

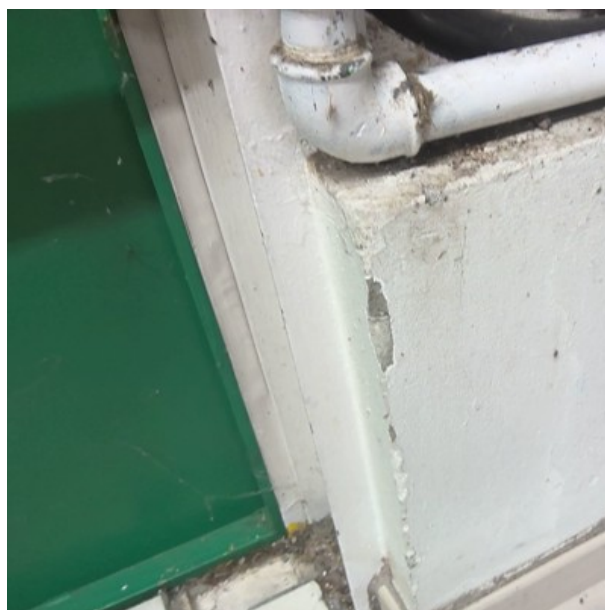
RDC / SURFACE DE VENTE / Peintures + Enduit peint  
(soubassement) [ Prélèvement n°72] [ Idem Prélèvement  
n°67]

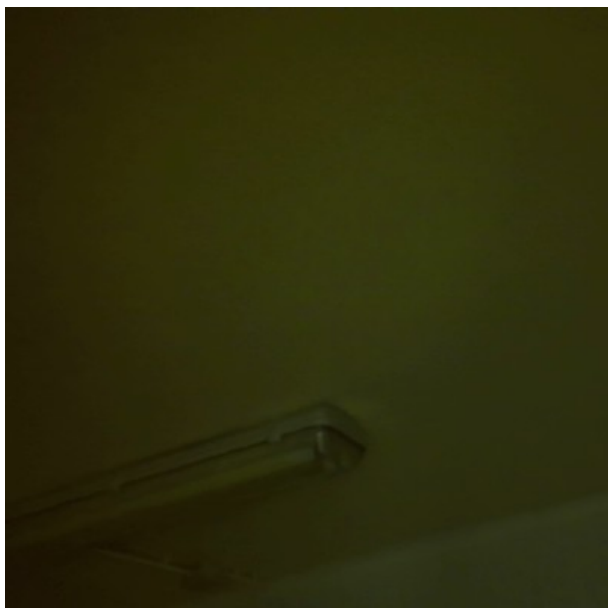
**N**  
RDC / ATELIERS / CH FROIDE 3 / Peintures + Enduit  
[ Prélèvement n°83] [ Idem Prélèvement n°81]

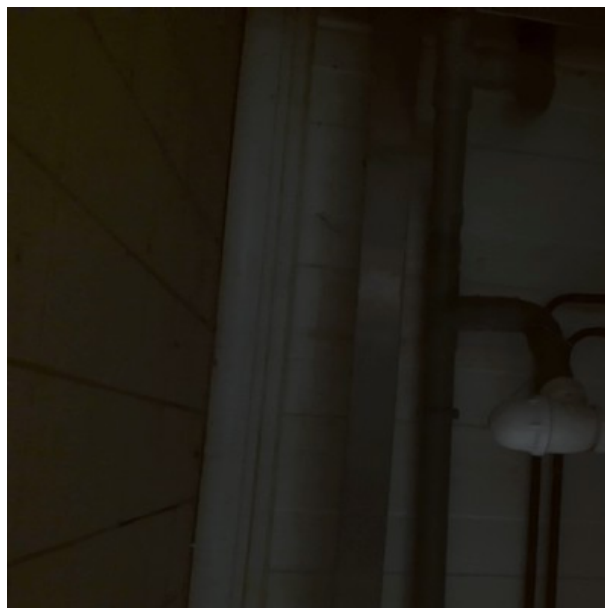
**N**  
RDC / ATELIERS / ATELIER BOULANGERIE / Plaque souple  
antivibratile [ Prélèvement n°82]

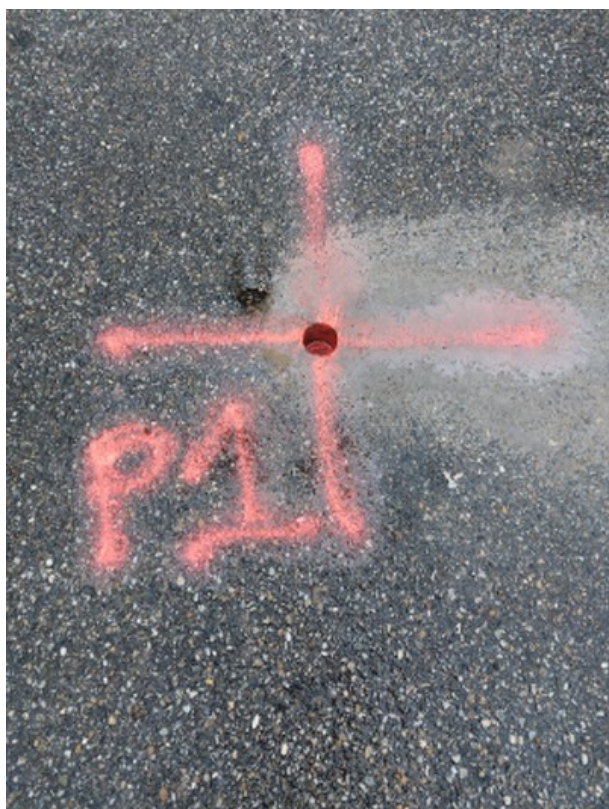
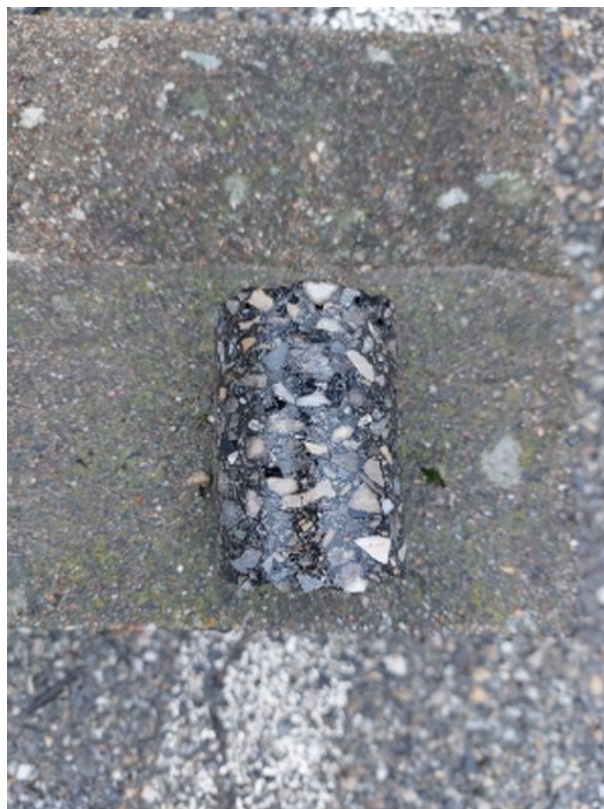
Dans le cadre de la mission objet du présent rapport, il a été repéré une concentration de HAP dans les enrobés inférieure à 50 mg/kg de masse sèche .

**N**  
EXT / Enrobé [ Prélèvement n°94]

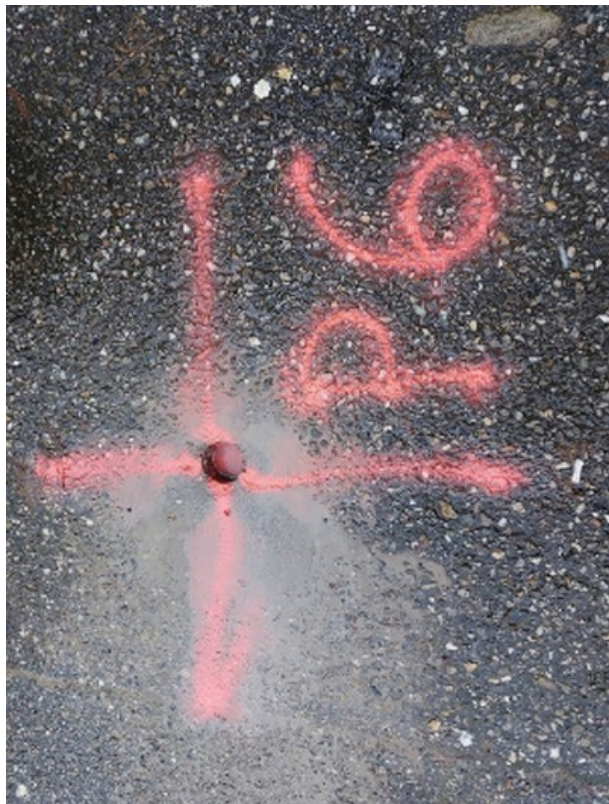
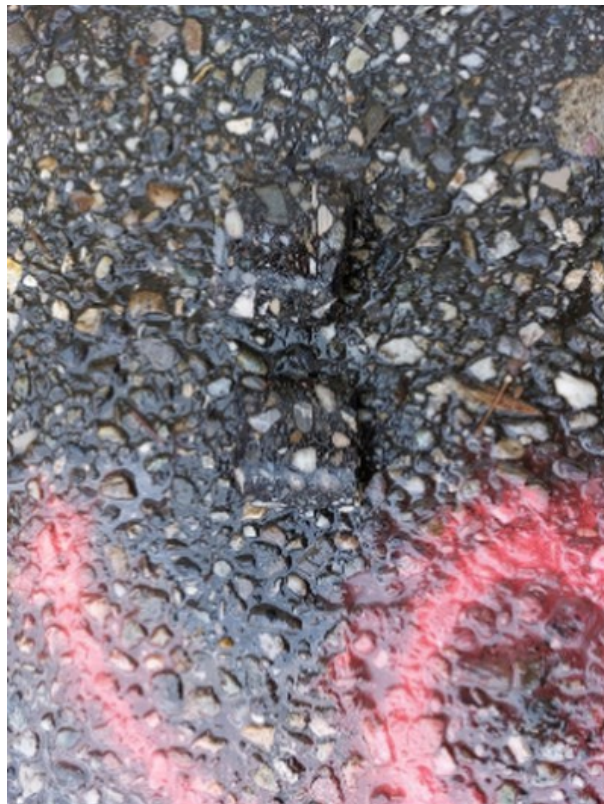
**N**  
EXT / Enrobé [ Prélèvement n°99] [ Idem Prélèvement n°94]

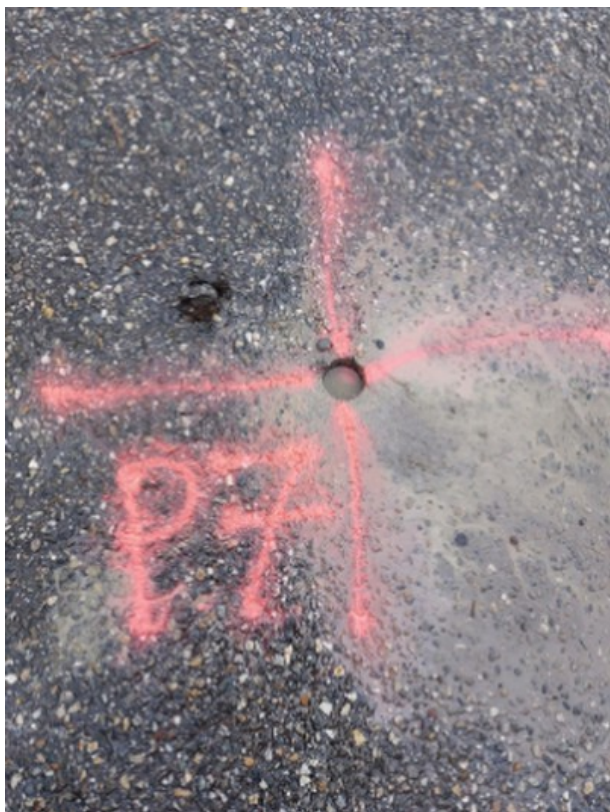
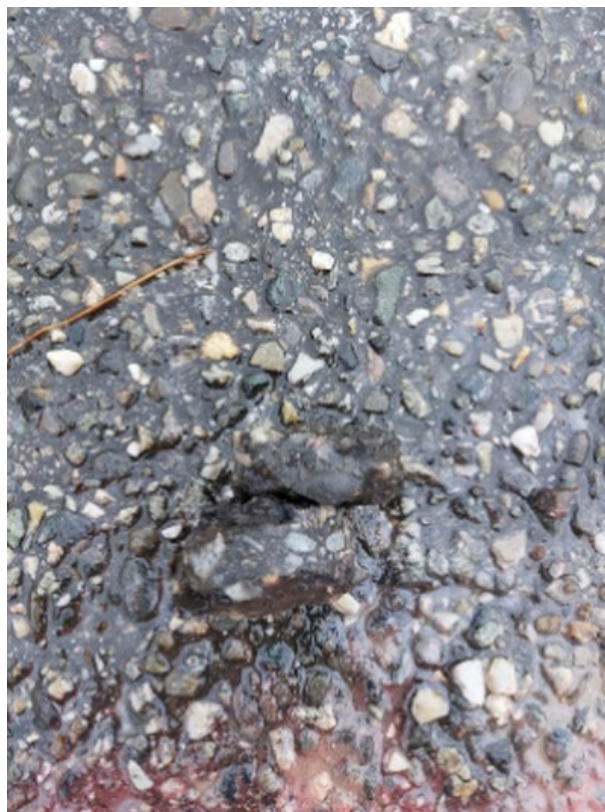
**N**  
EXT / Enrobé [ Prélèvement n°100] [ Idem Prélèvement n°94]

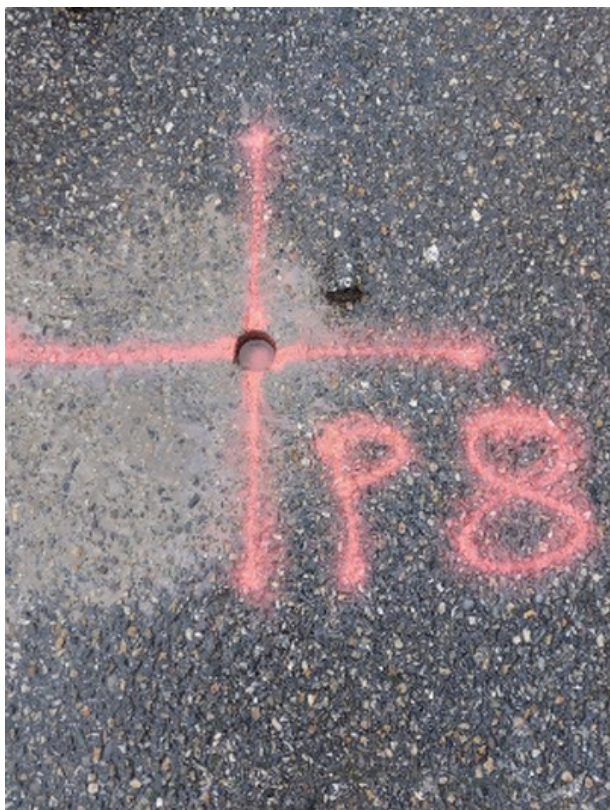
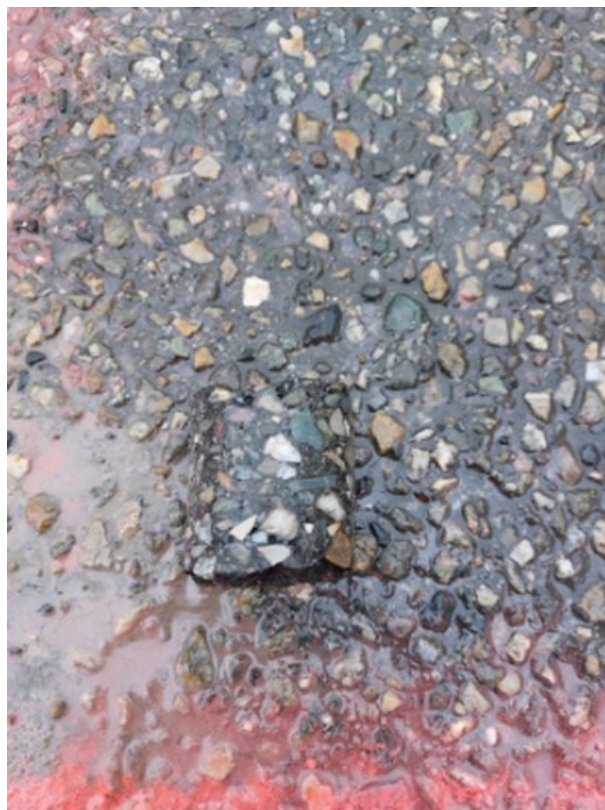
**N**  
EXT / Enrobé [ Prélèvement n°101] [ Idem Prélèvement n°94]

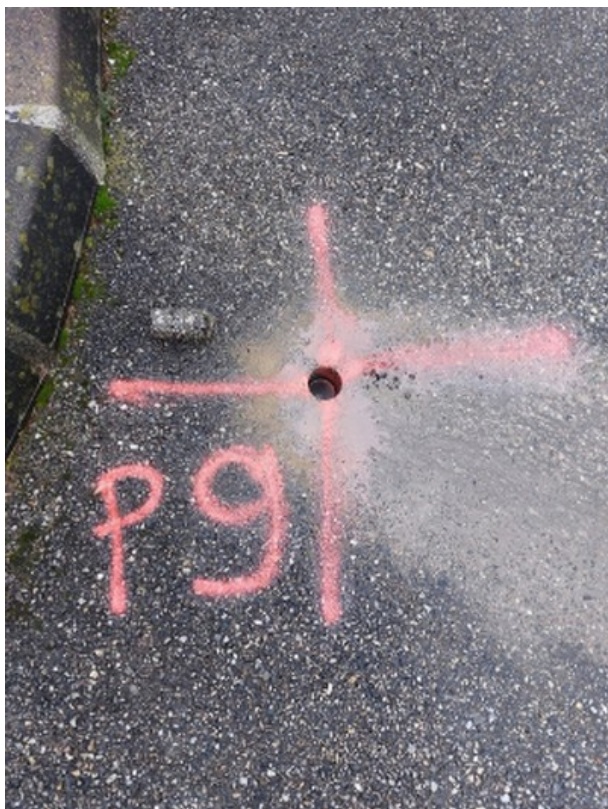
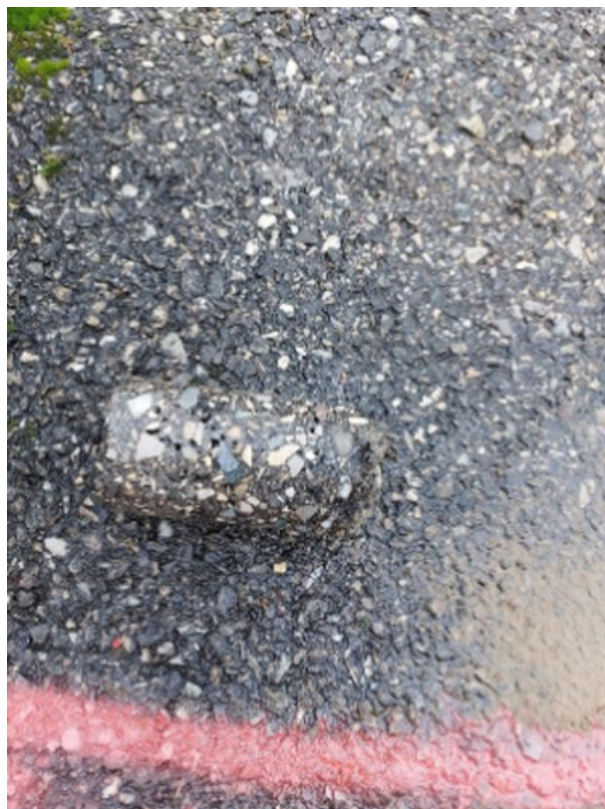
**N**  
EXT / Enrobé [ Prélèvement n°102] [ Idem Prélèvement n°94]

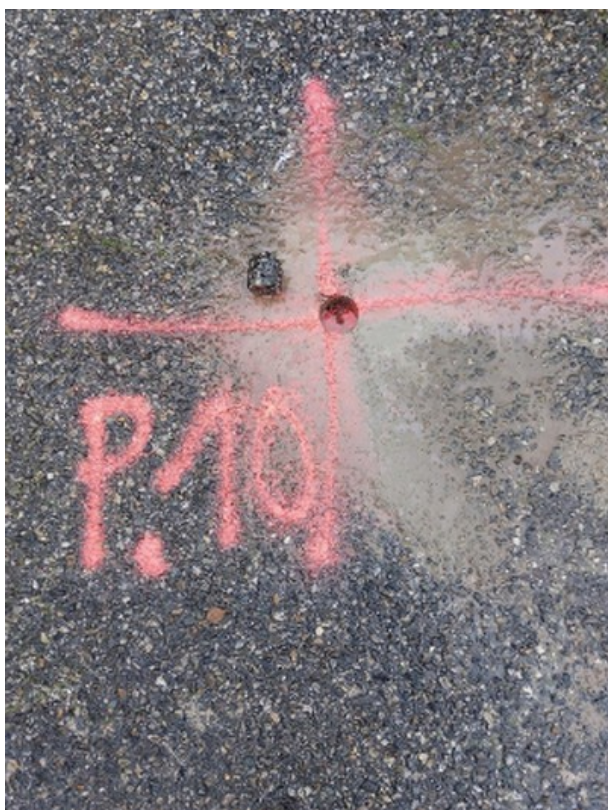
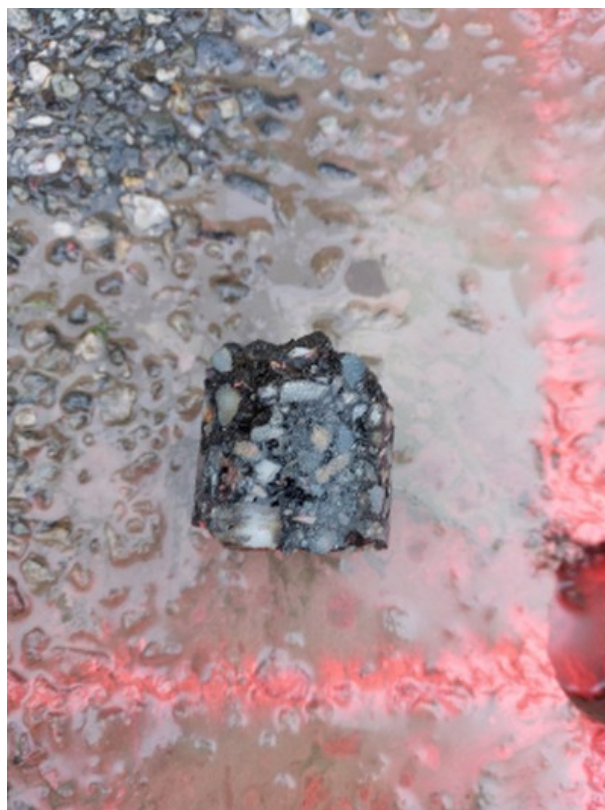
**N**  
EXT / Enrobé [ Prélèvement n°103] [ Idem Prélèvement n°94]

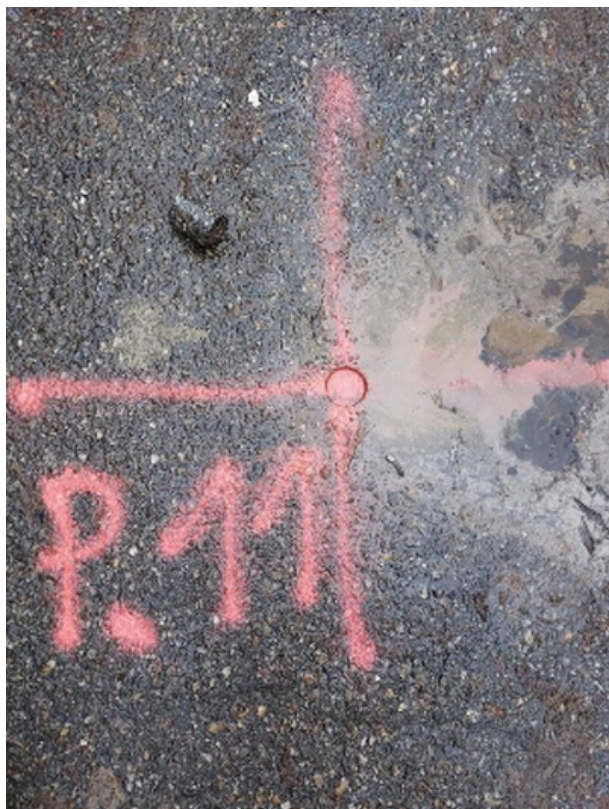
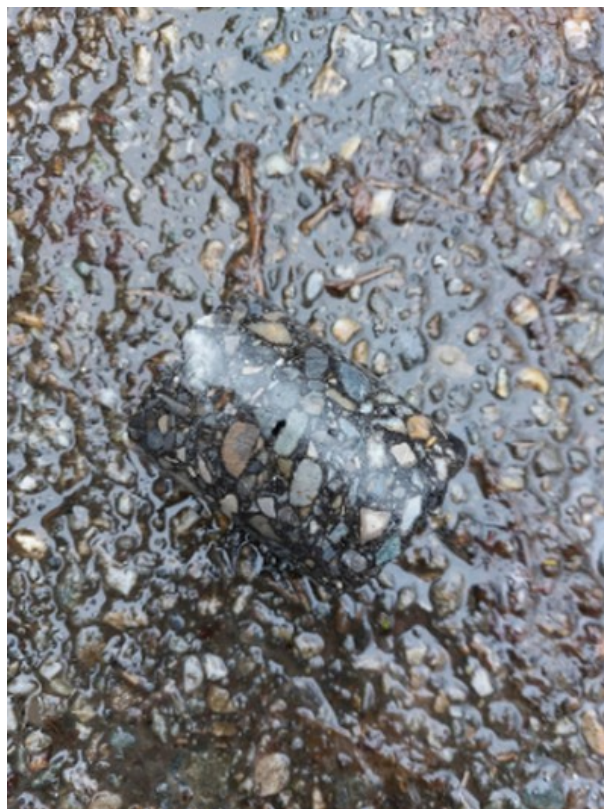
EXT / Enrobé [ Prélèvement n°104] [ Idem Prélèvement n°94]

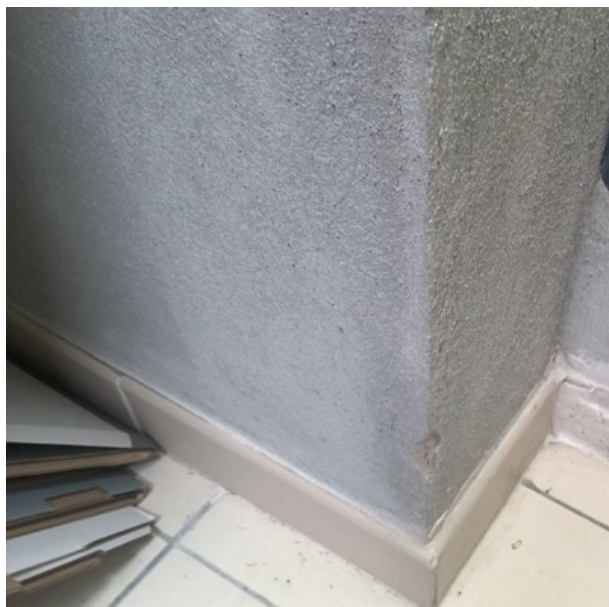
RDC / LOCAL COFFRE / Enduit type ciment (coffrage coffre)  
[ Prélèvement n°63]

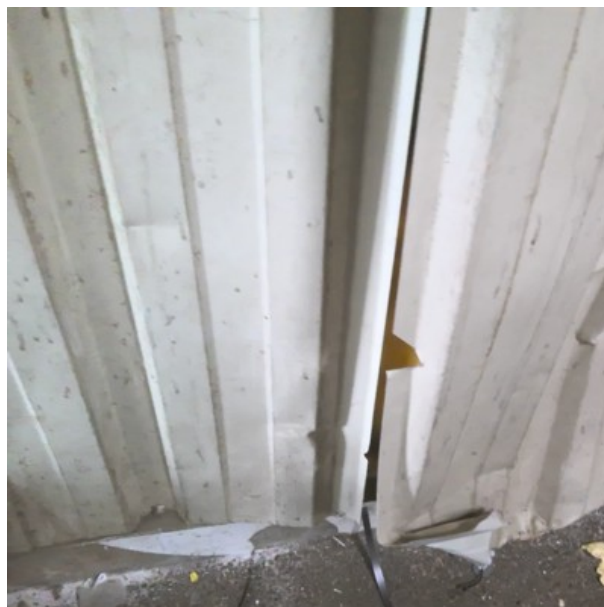
RDC / RESERVE / Panneau sandwich (Bac acier peint +  
Isolant type laine) [ Prélèvement n°84]

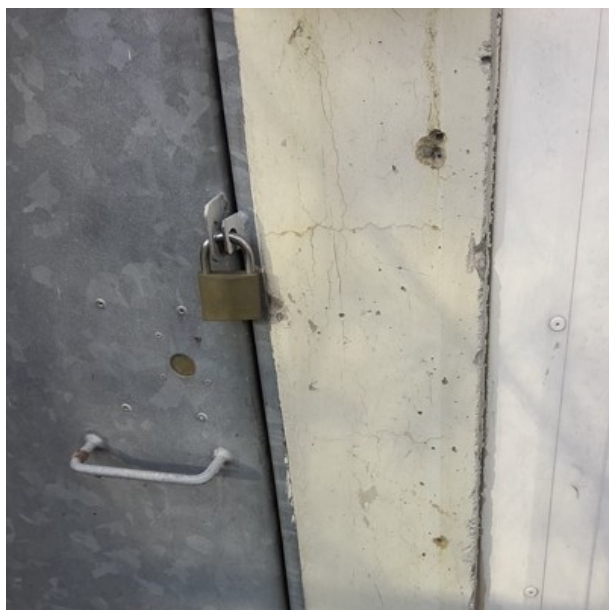
**N**  
ENVELOPPE / FAÇADES / Peintures + Enduit type ciment  
[ Prélèvement n°90]
